# Burgen und Schlösser

## Die Burgkapelle auf der Marksburg: zwei archäologische Déjà-vus

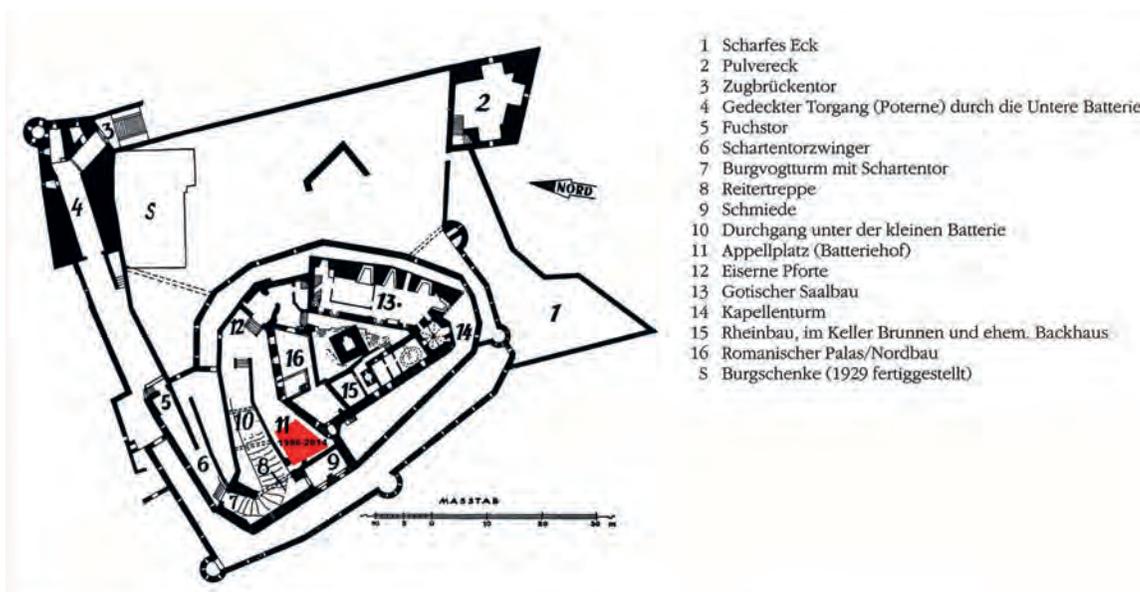
Abb. 1. Grundriss der Marksburg nach Bodo Ehardt 1934. Grabungsareal 1986, 2013 und 2014 rot markiert.

Drainage (Abb. 1). Deren Trasse wurde an vier Stellen archäologisch geschnitten (Abb. 2: S1–S4), um einen Überblick über die archäologische Gesamtsituation zu gewinnen. Die hierfür erforderliche Grabungsgenehmigung erteilte das Landesamt für Denkmalpflege Rheinland-Pfalz, Abt. Mittelalterarchäologie (damals Dr. Günther Stanzl).

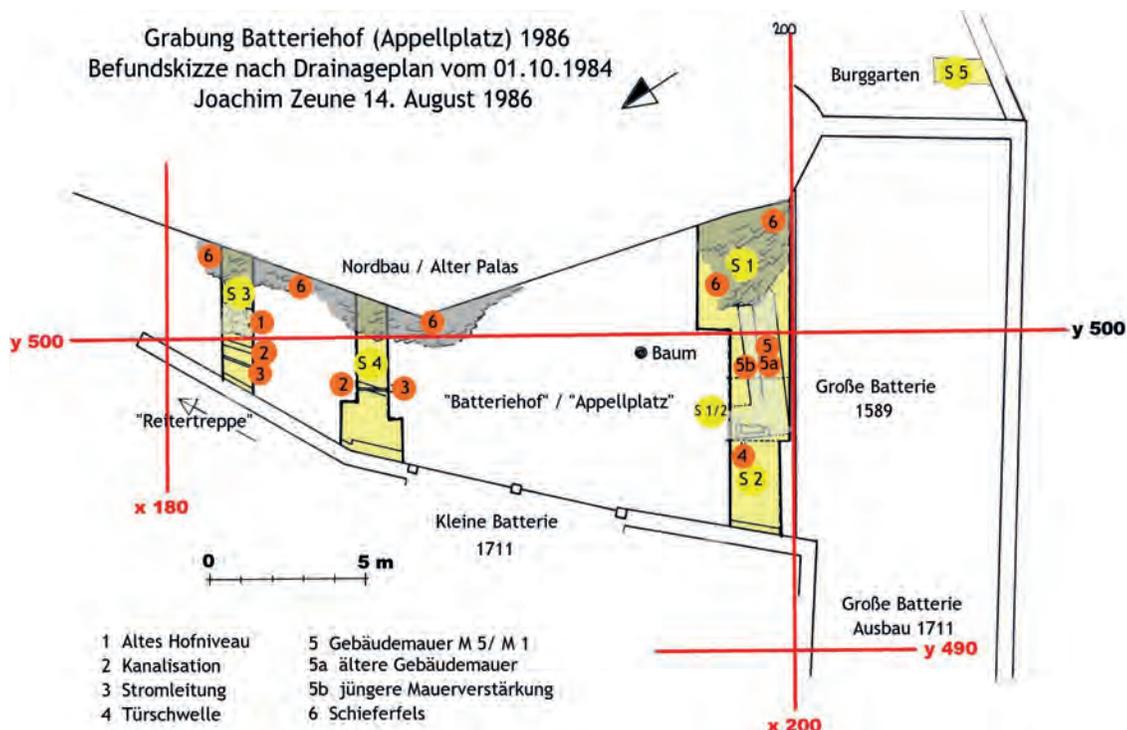
Abb. 2. Grabung Batteriehof. Lageplan der Sondagen von 1986 mit schematischem Befundeintrag (Zeichnung: Verf., 1986/2015).

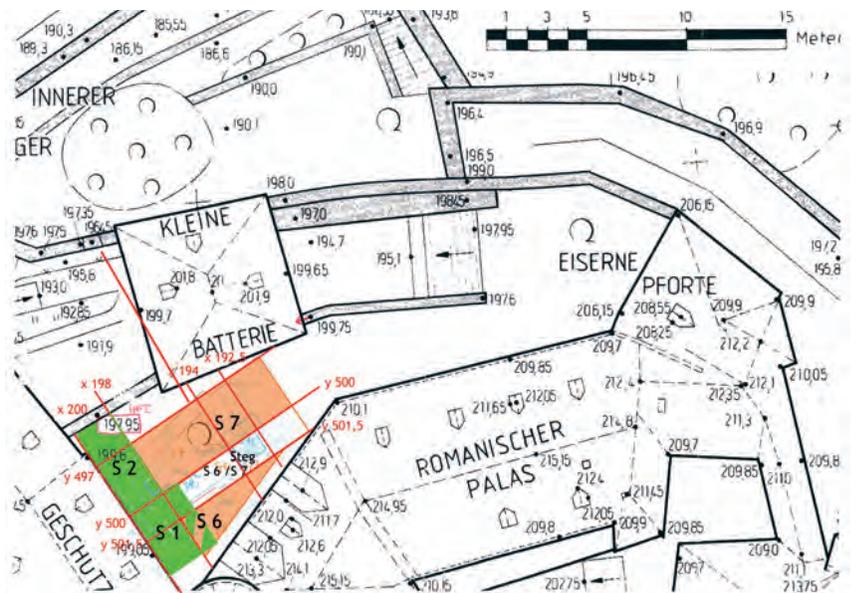
Abb. 3. Lageplan der Grabungen 1986 (grün) und 2013 (rot) (Zeichnung: Verf., 2015).

Hierzu wurden die beiden Schnitte S1 und S2 von 1986 nach Osten erweitert (S6 und S7), wobei zwischen ihnen ein 2,00 m breiter Steg zur Überprüfung der Profile verblieb (Abb. 3). Die Hauptmessachsen von 1986 (x 200 / y 500) ließen sich ebenso wie der damalige Höhenpunkt HPI (197,95 m ü NN) problemlos reaktivieren.

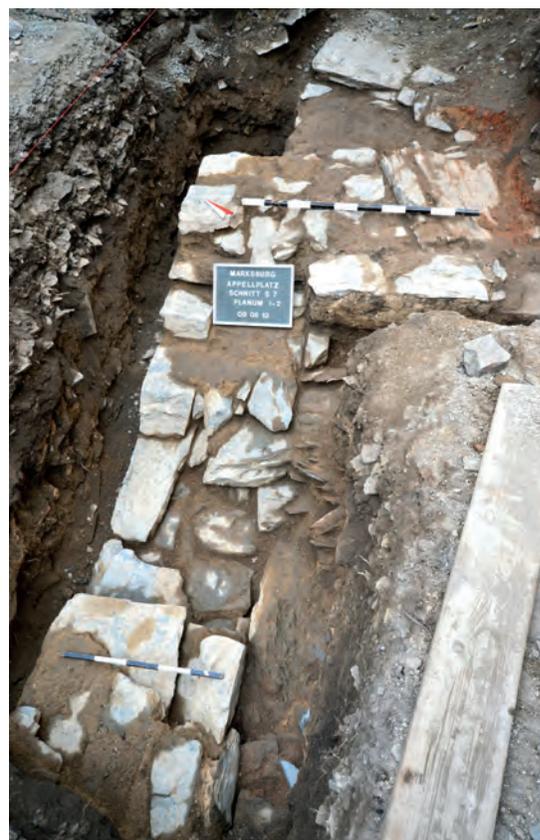
Abb. 4. Schnitt S 7, PLANUM 1–2, nördliche Kapellenmauer (Befund 4) mit Ansatz des Chores bzw. der Apsis (Befund 11) (Foto: Gerhard Wagner, 2013).

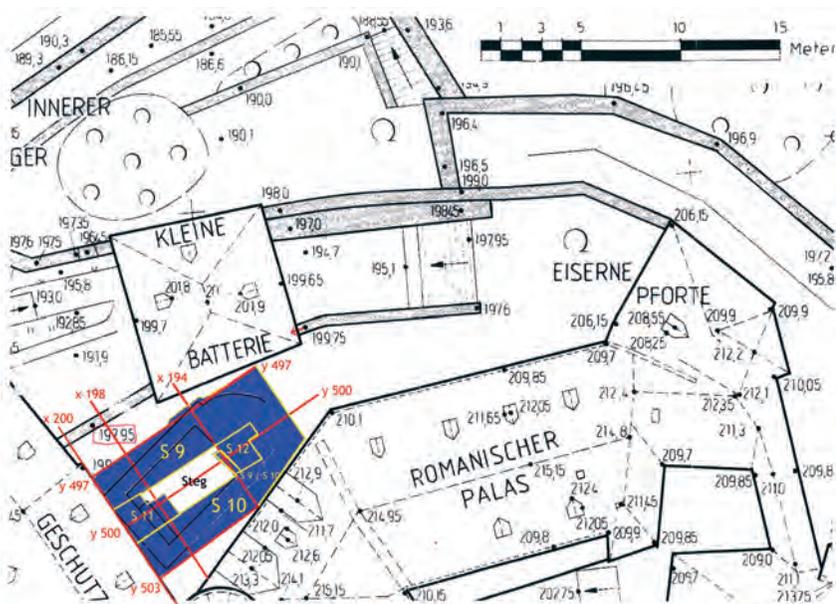
Abb. 5. Schnittplan 2014 (Zeichnung: Verf., 2014).

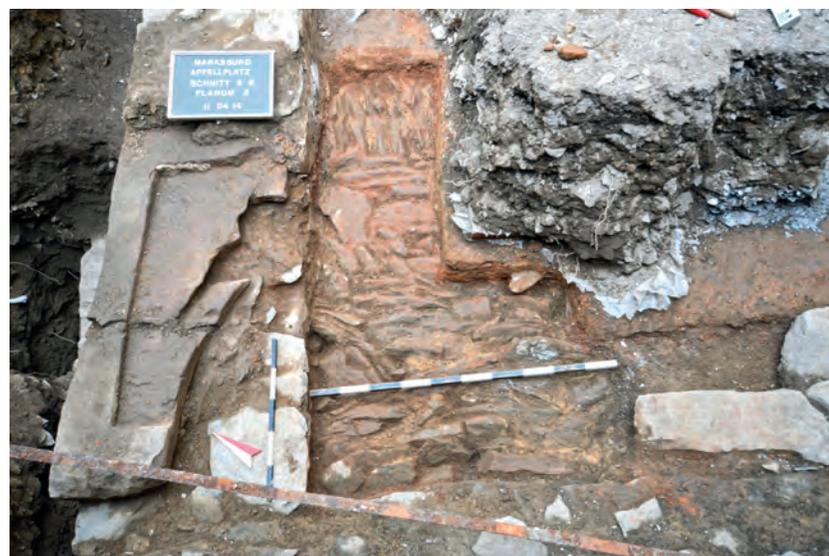
Abb. 6. Sandsteinplatte Befund 47 von Südost mit Stickung Befund 45 (Foto: Thomas Starke, 11.04.2014).

Dieser Befund ist wichtig, weil er vermutlich die alte Eingangssituation erschließt. Fehlender Kalkmörtel auf der Sandsteinplatte und seitlicher Verputz weisen darauf hin, dass dieser Wandbereich nie überbaut war, sondern eine türgroße Öffnung enthielt. Diese kann nur als Eingang gedient haben, da die Sandsteinplatte lediglich 17–19 cm über der Stickerung im Kircheninneren lag. Aufgrund des hier steil abfallenden Felsens muss daher ein kurzer Steg zu dieser Tür geführt haben, deren exponierte Position verwundert: Wesentlich komfortabler

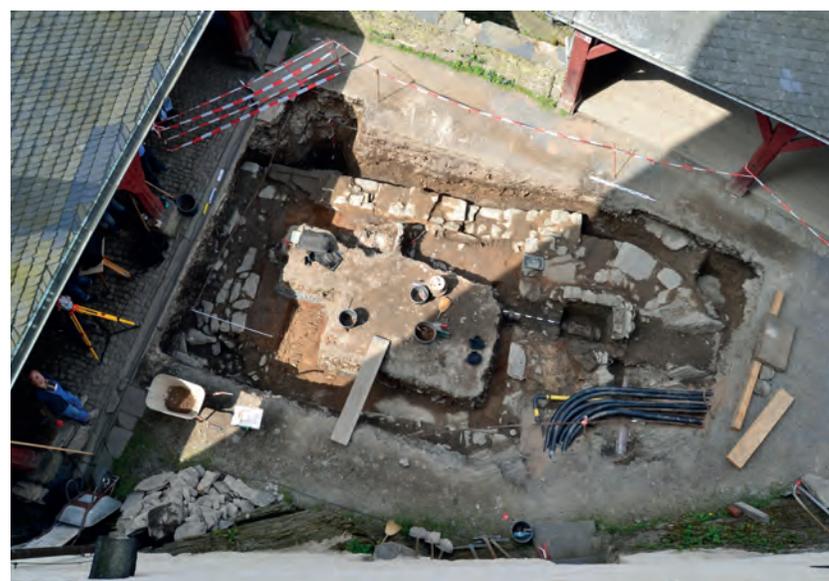
Abb. 7. PLANUM 2 gesamt von Südosten (Foto: Gerhard Wagner, 11.04.2014).

senen Fels direkt aufsaß und 1588 bei dessen Egalisierung rigoros beseitigt worden war (Abb. 7). Überdies griffen in den Chorbereich nun neben dem bereits bekannten Inspektionsschacht (Abb. 8: Befund 16) auch zahlreiche moderne Leitungen ein (Abb. 8: Befunde 15,17 u. 27) und ließen lediglich Befundinseln übrig.

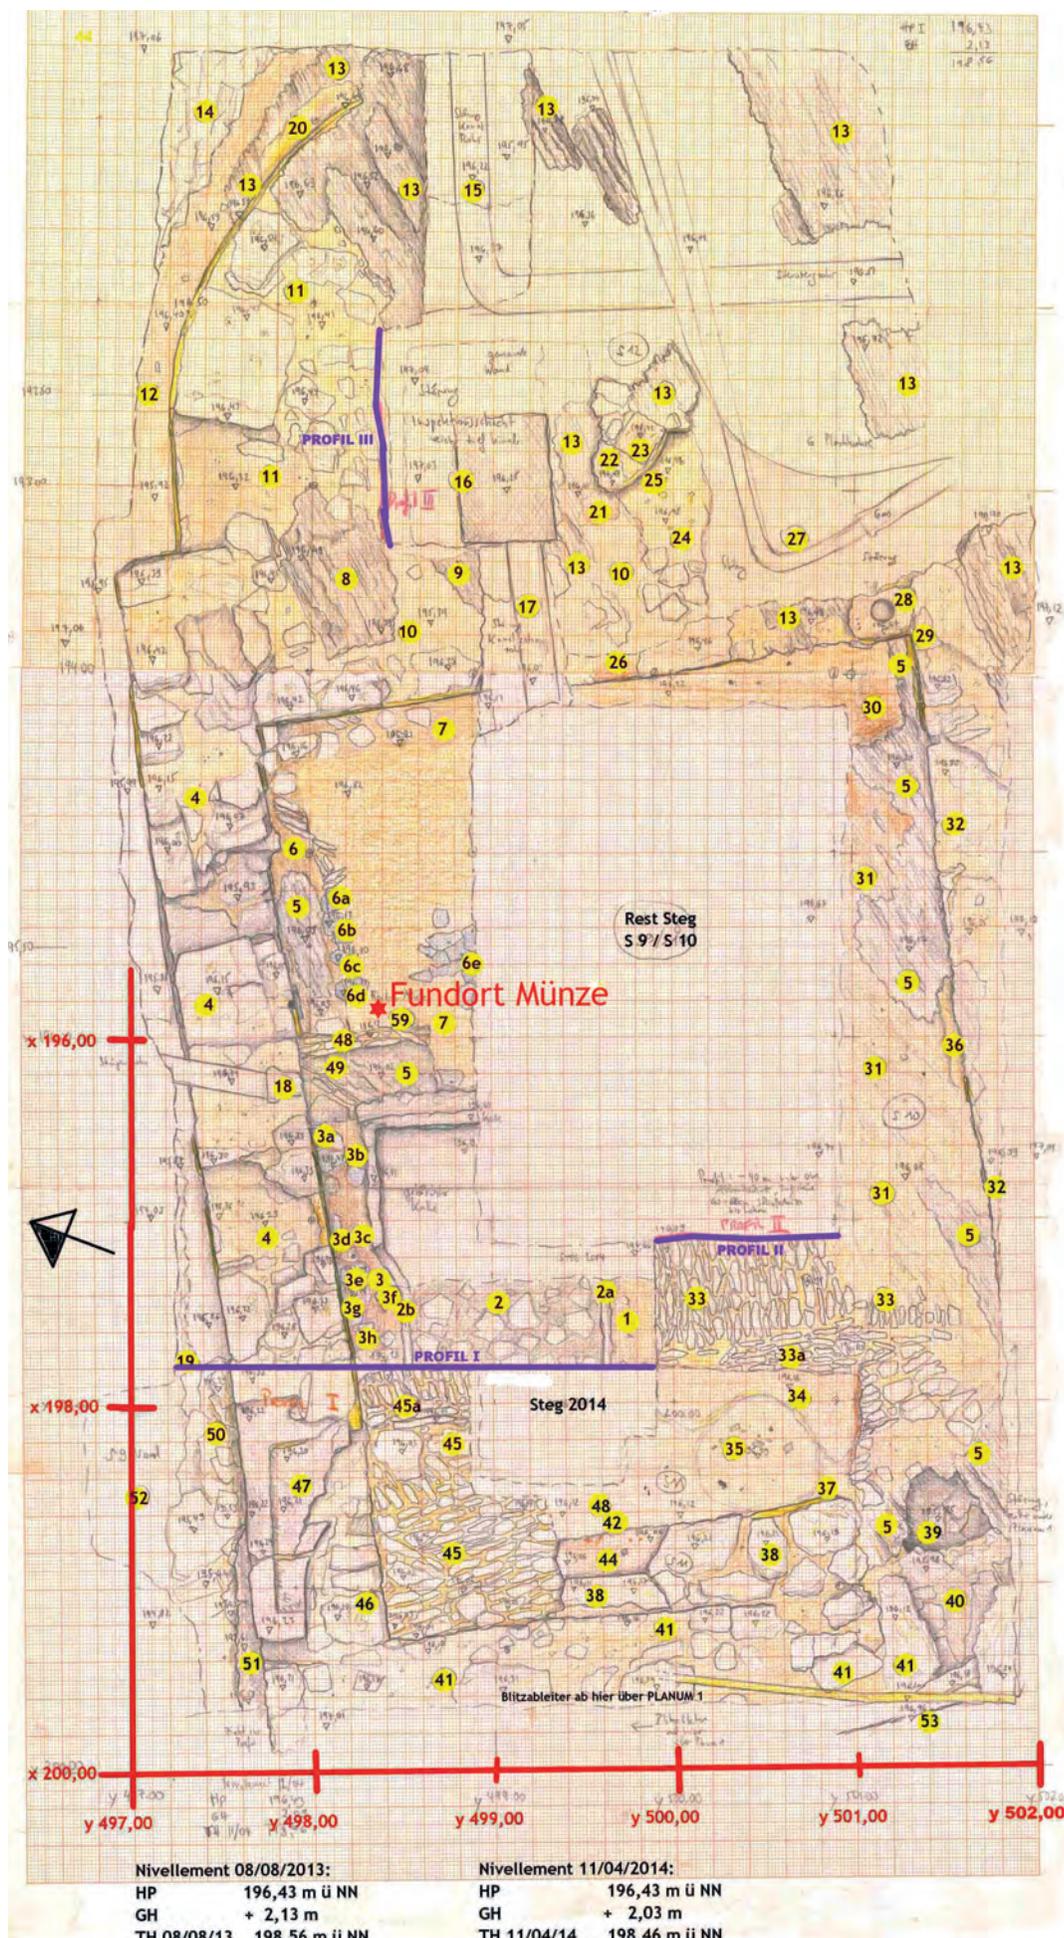
Abb. 8. PLANUM 2:  
Beschreibung (Zeichnung:  
Verf., Thomas Starke,  
07./08.08.2013; ergänzt  
durch Verf./Thomas  
Starke, 10.04.2014).

25 cm höher lag als im Bereich des Langhauses. Auffällig war eine dünne Schicht rötlich-verbackenen Lehms, die den Chorbereich überdeckte (s. Abb. 8: Befund 26).

Die Apsis wurde Richtung Süden weiter freigelegt, doch störte ein moderner Inspektionsschacht den Chorbereich großflächig (s. Abb. 8: Befund 16). Am östlichen Chorende trat flächig markant nach Nordosten ansteigender Schieferfels zutage (s. Abb. 8: Befund 13) – ein Umstand, der die massive Aufmauerung des Chorbereichs und den höher gelegenen Abbruchhorizont erklärte. Der höchste Punkt des Felsriffs bei 196,80 m ü NN trug noch schwache Kalkmörtel Spuren der Apsis. Nach dem Reinigen der Fläche und dem Begradigen der Profile wurden die Befunde fachgerecht dokumentiert.

Nach der Freilegung der bis dato bekannten Gebäudefundamente erfolgte die sorgfältige Untersuchung des Kapelleninneren. Hier erschien unter einer 1588 aufgetragenen Lage von Dachziegelbruch (Abb.8: Befund 6a–e) eine sorgfältige Schichtung aus hochkant versetzten Schiefersteinen (Abb. 6; Abb.8: Befund 33), die sich in der Folge flächig im Kapelleninneren nachweisen ließ (Absoluthöhe: 196,02 m ü NN; Abb. 8: Befunde 6,33a u. 45). Sie ließ sich nach einer eingehenden Befundung als Stickung eines 1588 ausgerissenen Plattenbodens deuten.

Zur einstigen Topografie des späteren Batteriehofts ließen sich einige Beobachtungen konstatieren: Der Schieferfels stieg im Süden der Kirche steil an und zog mit dieser Schräge auch unter den Nordbau der Kernburg. Zugleich fiel der Fels stark nach Westen ab; im Chorbereich lag sein höchster Punkt bei 196,60 m ü NN, während der Fels 6,00 m westlich davon bei 196,08 m ü NN zu Tage trat. Ein extremer Steilabfall bestand entlang der Nordseite des Kirchenbaues, wo bis auf 195,44 m ü NN kein Fels angetroffen wurde. Die Aufschieferung des Felsriffs verläuft von Südwest nach Nordost, wobei es sich um einen brüchigen Schieferstein handelt, der zweifelsfrei den Großteil des Baumaterials lieferte. Ganz deutlich zeigte sich dies an der Apsis, an der sich der Außenputz als breites Kalkmörtelband auf einem abgespitzten Absatz fortsetzte (Abb. 8: Befund 20).

Beim Bau der Kirche wurden zunächst nach der Begradigung der Felsriffe die Felsklüfte mit lehmhaltigem Kalkmörtel geschlossen (Abb. 8: Befund 31), um so eine ebene Fläche zu gewinnen. An der steil abfallenden Nordseite setzte man dem Fels eine grobe Fundamentierung (Befund 50) auf. Für ein planes Kapelleninneres (196,00–196,05 m ü NN) sorgte dort, wo der Fels tiefer als 15–20 cm unter der Oberfläche lag, eine sorgfältig in hellgelben, beigefarbenen, stark sandigen Kalkmörtel eingelassene Stickerung aus hochkant gestellten Schiefersteinen (Abb. 8: Befunde 6, 33, 45, 48). Zweifelsohne handelt es sich hierbei nicht um den Kirchenboden, sondern um dessen Bettung: Der eigentliche Kirchenboden dürfte aus ornamentierten (?) Fliesen bzw. Platten bestanden haben und 1588 dementsprechend sorgfältig ausgebaut worden sein.

saß ein behauener Stein mit einem Rundloch von 14 cm Durchmesser und einer Tiefe von 6 cm (Abb. 8: Befund 28); das Loch wurde beim Einbau des Steins mit Mauermörtel der Kapelle verfüllt. Da zudem der Stein in bauzeitlichem Kalkmörtel sitzt, ergibt sich dessen Zweitverwendung. Auch die große Sandsteinplatte (Abb. 6 u. 8: Befund 47) in der Nordmauer nahe dem (Nord)-Westeck geriet offenbar erst in Zweiverwendung hierher. Dies beweist ein zentraler Bruch, der mit dem Kalkmörtel der Kirchenmauer verschlossen wurde. Auch ist der profilierte, leicht um 1–2 cm erhöhte Antritt für einen solchen zu schmal (Breite 12–14 cm), was eine andersweitige Erstnutzung nahelegt. Allerdings könnte die Platte auch an anderer Stelle in der Kirche als neuer Werkstein eingeplant gewesen und erst vor Ort gebrochen sein – woraufhin man sie schlichtweg als Sohlstein des Eingangs weiterverwendete.

Die Zweiphasigkeit der Westwand (Abb. 8: Befunde 38 u. 41), an der durch Hintermauerung eine Mauerstärke von insgesamt 1,26 m erreicht wurde, lässt sich nur durch statische Probleme mit der felsigen Topografie erklären. Interessanterweise erschien der feine Verputz, der sich an den restlichen Innenseiten erstreckte, nicht in der Baufuge zwischen beiden Mauern, sondern an der Innenseite (Abb. 8: Befund 37).<sup>8</sup> Hieraus folgt (zwingend), dass die Verdoppelung der Westwand noch während des Baues im Zusammenhang mit einer Planänderung erfolgte. Es handelt sich folglich keineswegs um zwei separate Bauphasen, sondern lediglich um Baulose.

Leider erfüllte sich der Wunsch, den Befund archäologisch über stratifizierte Funde datieren zu können, nur bedingt. Den einzigen aussagekräftigen Fund stellte eine Münze dar, die in die bauzeitliche Lehmschicht (s. Abb. 8, Befund 7) in direkter Nachbarschaft des Befunds 6d hineingetreten war (Fundhöhe 196,10 m ü NN). Hierbei handelt es sich um einen Heller der Reichsmünzstätte Schwäbisch-Hall aus dem letzten Viertel des 13. Jahrhunderts (Abb. 11). Diese Münze könnte einen Datierungsanhalt zum Kapellenboden liefern, doch besteht die Möglichkeit, dass sie erst beim Ausbruch des Plattenbodens als verlagertes Fund in diese Position geriet.

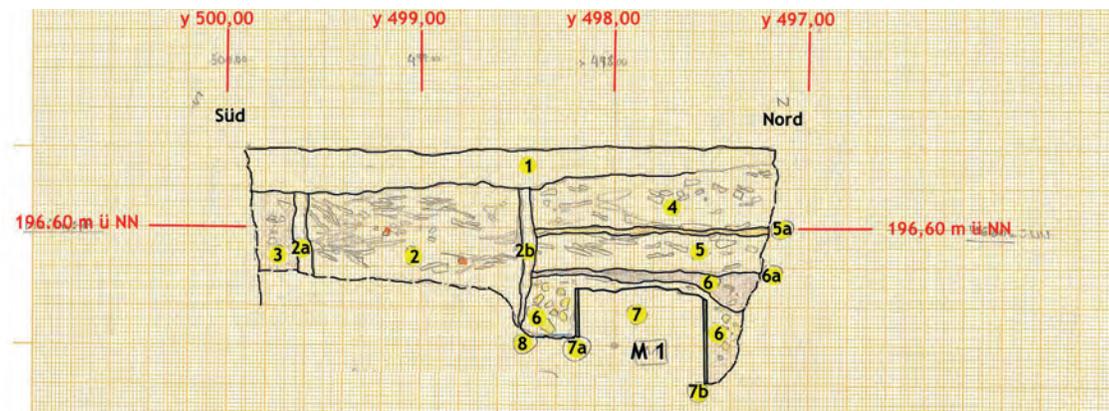
Abb. 9. Marksburg, Kapellengrabung Batteriehof, PROFIL I (Zeichnung: Zeune/Starke 07.08.2013).

**Befund 1:** Moderne Hofplanierung; Splitt. Oberkante bei 197,00 m ü NN.

**Befund 2:** Störung durch Grube von 1,00–1,20 m Breite und mindestens 1,30 m Länge. Details im Befundkatalog.

**Befund 3:** Aufschüttung aus humosem Material. Kleine Schieferfragmente. Befunde 5 u. 6 tauchen hier nicht mehr auf. Störung erstreckt sich bis in Schnitt S 6.

**Befund 4:** Aufplanierung aus Bauschutt mit Brandverfärbung. Kleinteiliger Bauschutt. Humos-sandig. Hofniveau nach Kriegszerstörung 1945. Liegt bei etwa 196,92 m ü NN.

**Befund 5:** Aufplanierung. Oberkante definiert durch lehm- und kalkmörtelhaltige, estrichartige Bänderung Befund 5a, liegt bei 196,60 m ü NN. Unter Befund 5a Schieferbruch in lehmig-sandigem Material. Enthält zahlreiche Putzfragmente des Verputzes Befunde 7a,b. Abbruchschicht von 1588. Wurde 1986 freigelegt, aber nicht abgetieft. Gehört wohl zu Befund 6. **Befund 5a:** Lehm- und kalkmörtelhaltige, estrichartige Bänderung. Befund 5a, liegt bei 196,60 m ü NN. Definiert Oberkante Abbruchschicht von 1588. Siehe auch PROFIL III, Befund 4.

**Befund 6:** Planierung. Definiert durch stark humose, auch lehmige Bänderung mit schön glatter Oberfläche. Wenig Schieferbruch, dafür sehr viele Putzfragmente der Kapellenmauer M1 (Befund 4). Abbruchhorizont der Kapelle von 1588 mit Aufplanierung. Gehört wohl zu Befunden 5 u. 5a. Siehe auch PLANUM 1, Befund 1.

**Befund 7:** Mauerzug M1 aus Schieferbruchsteinen, 64–66 cm stark. Zweischalenmauerwerk mit kleineren Bruchsteinen bzw. Abschlagmaterial im Füllwerk, in reichlich Kalkmörtel gelegt. Kalkmörtel hell-weißlich bis beigefarben, fein gemagert mit Sandsteinsplitt bis 2 mm sowie dunklem Splitt, Schieferteilchen und winzigen Kieseln sowie Kalkspatzen bis 2 mm. Außen- und Innenschale verputzt (Befunde 7a,b). Mauer auf recht einheitlicher Höhe abgebrochen, Abbruchhorizont bei 196,20–196,42 m ü NN. Siehe auch PLANUM 1, Befund 4. **Befund 7a:** Innenputz 1,5–2,0 cm stark, sowohl grob als auch fein geglättet. Im Fundmaterial der Abbruchschicht (siehe Befund 1) sehr viele Putzfragmente. Putzmörtel identisch mit Mauermörtel. **Befund 7b:** Außenputz 2–3 cm dick, sowohl grob als auch fein geglättet. Im Fundmaterial der Abbruchschicht (siehe Befund 1) sehr viele Putzfragmente. Putzmörtel identisch mit Mauermörtel.

**Befund 8:** Schieferplatten in Lehm. Unterste Lage eines Schichtpakets aus Spolien (Dachschieferplatten), da mit Nagellöchern versehen. Liegt eben auf 196,09–196,13 m ü NN bzw. altem Laufhorizont. Siehe auch PLANUM 1, Befunde 3a-h, 6 u. 7.

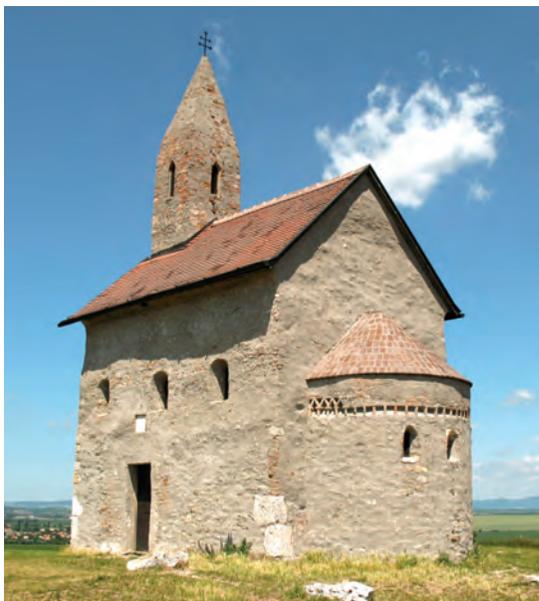
Abb. 10. So wie die Michaelskapelle bei Dražovce/Nitra, Slowakei, könnte die Marksburgkapelle einst ausgesehen haben (Foto: Stefan Podolinsky).

Der Kirchen- bzw. Kapellentyp eines länglichen Saalbaues mit eingezogenem Rundchor bzw. gerundeter Apsis reicht bis in die Frühromanik bzw. das Frühmittelalter zurück (Abb. 10)<sup>9</sup>, hat aber einen beliebten Alternativtyp in den zeitgleichen Saalkirchen mit eingezogenem Rechteckchor. Mit Apsis trifft man ihn auch noch im Hochmittelalter häufig an<sup>10</sup>, wobei im bayerischen Raum einige turmartige Kapellenbauten mit profanen Obergeschossen hervorstechen.<sup>11</sup> Der Großteil der Kapellen mit Rundapsis datiert ins 11./12. Jahrhundert. Auch auf Burgen im Orient war dieser Kapellentyp damals anzutreffen.<sup>12</sup> In der Regel handelte es sich um freistehende Gotteshäuser, allerdings sind auch Ausnahmen, wie auf Burg Rauhenack nahe Wien, bekannt, wo eine Kapelle mit Apsis (frühes 12. Jahrhundert) in das Nordwesteck der Hauptburg eingebaut ist.<sup>13</sup>

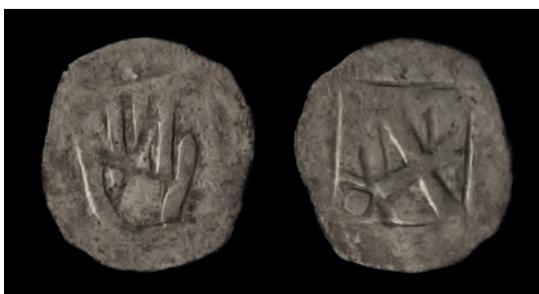
Abb. 11. Fundmünze: Heller der Reichsmünzstätte Schwäbisch-Hall aus dem letzten Viertel des 13. Jahrhunderts: Silber, Durchmesser ca. 18 mm, Gewicht 0,37 g (Foto: Martin Forneck).

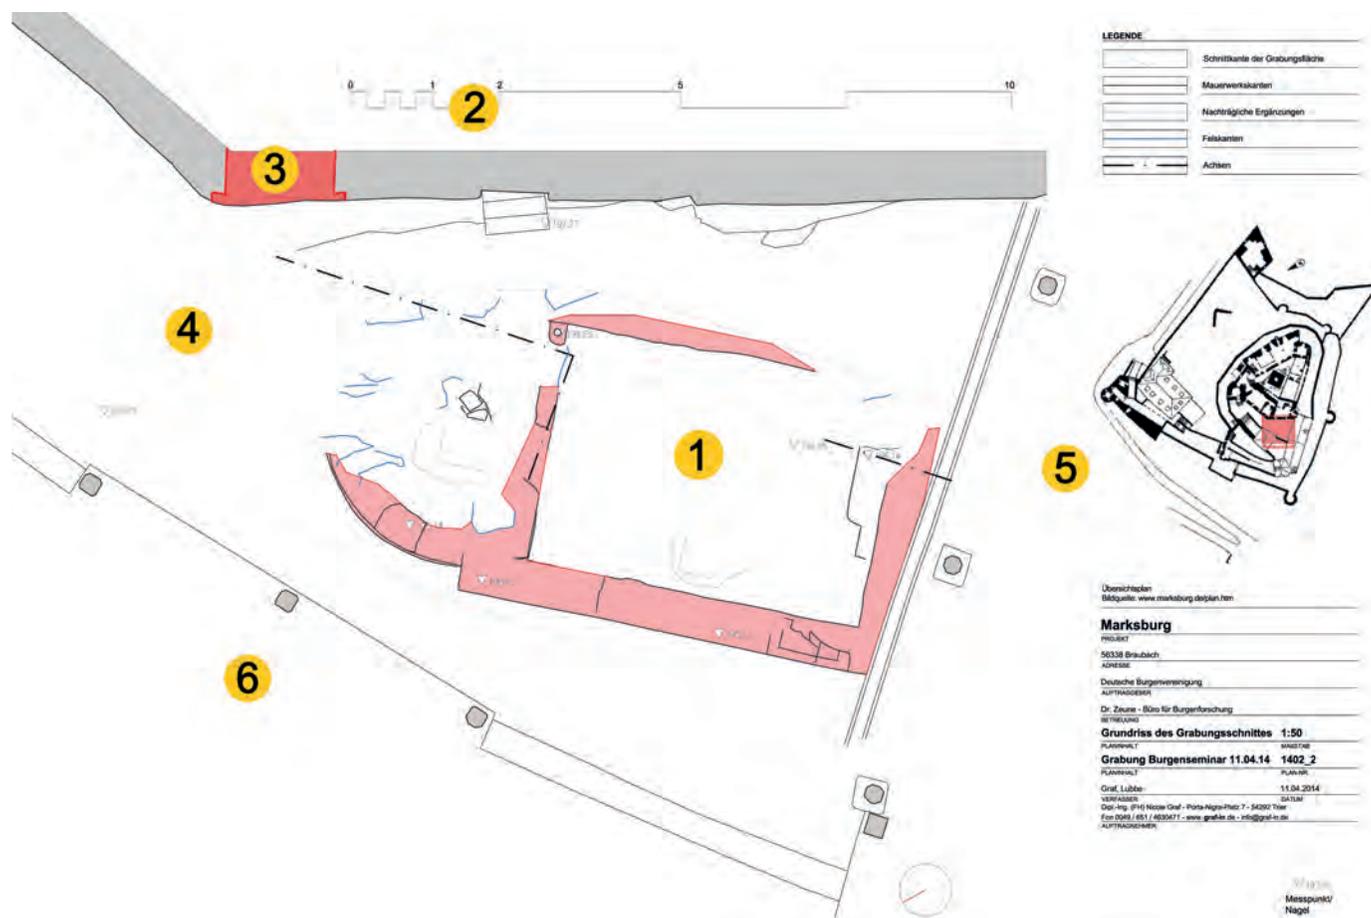
Abb. 12. Aufmaß der Kapelle (1) mit Palas (2) und dem spätromanischen Fenster (3) im Mauerknick. Zur Orientierung: (4) Batteriehof (5) Große Batterie (6) Kleine Batterie (Zeichnung: Nicole Graf 11.04.2014; Markierungen: Verf., 2018).

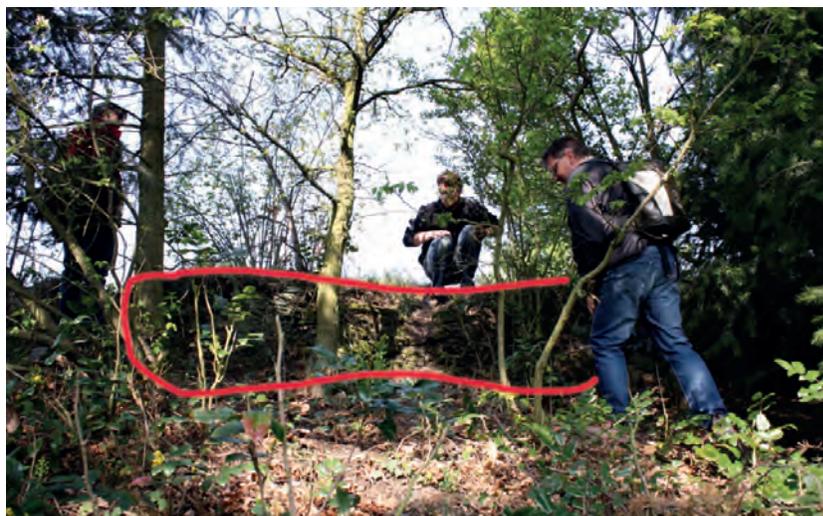
Abb. 13. Mauerreste der Alten Burg (rot markiert)  
(Foto: Th.-H. Rausch, 2014).
