Konservierung historischer Metallobjekte im Außenbereich

Informationsschriften der DEUTSCHEN BURGENVEREINIGUNG e. V.
BEIRAT FÜR DENKMALERHALTUNG

Konservierung historischer Metallobjekte im Außenbereich¹

Alterung und Korrosion von Eisen, Zink, Zinn, Blei, Kupfer, Bronze, Messing und Blattvergoldungen sowie der Umgang zum originalgerechten Erhalt der Objekte (zusätzlich Ersatzobjekte aus Edelstahl und wetterfeste Baustähle)

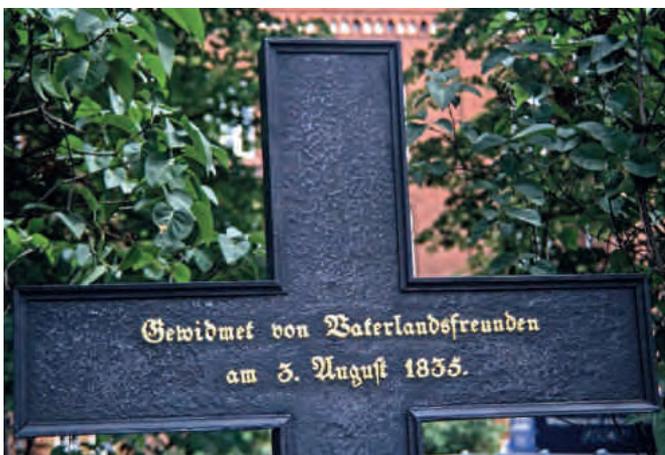
Abb. 1. An einem gusseisernen Kreuz sind nach farbiger Neukonservierung und erhabener Schriftvergoldung typische Oberflächenmerkmale der Alterung im Freien erhalten und erkennbar geblieben.

Diese werden aber in der Restaurierung nicht etwa geglättet, sondern bleiben als material-authentische Merkmale für die Alterung im Freien erhalten.

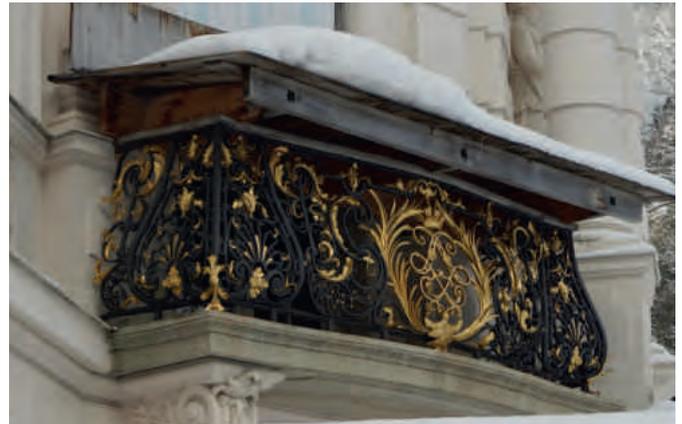
Abb. 2. Abdeckung eines Balkons mit teilvergoldetem schmiedeeisernem Ziergitter als winterlicher Witterschutz.

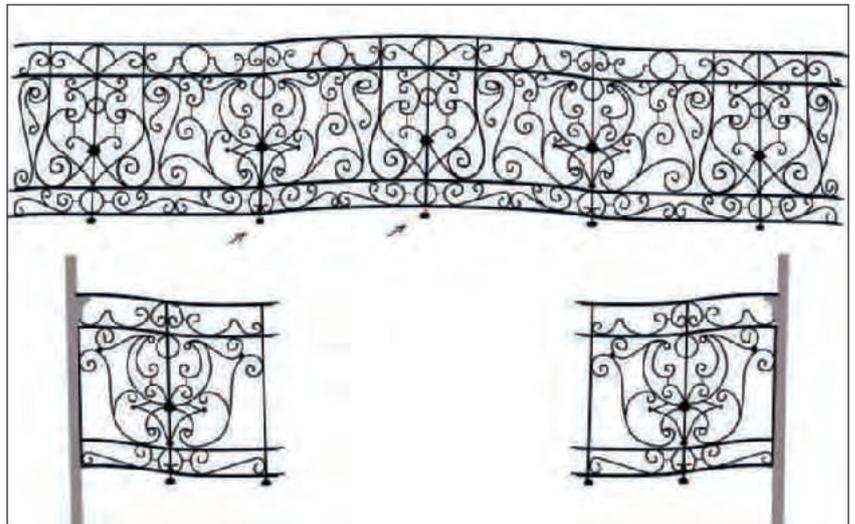
Abb. 3. Beispiel der Bestands- und Zustandsaufnahme eines schmiedeeisernen Geländers, in Form einer Zeichnung. Fehlstellen werden rot markiert (Zeichnung: M. Georgius).

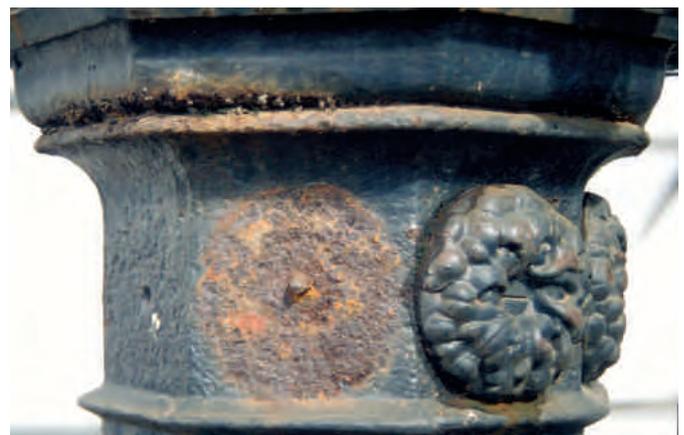
Abb. 4. Verlust zweier Zierrosetten an einer Eisensäule durch Rostabsprengung (rückseitige Korrosion, da unkonserverte Montageflächen).

Nachteilig für das Alterungsverhalten im Zusammenspiel mit der Eisenkorrosion ist die Tatsache, dass Rost das 3,6-fache Molekülvolumen von Eisen besitzt, sodass mit der Rostbildung eine Volumenzunahme um mindestens diesen Faktor oder auch größer erfolgt und es dadurch zu „Rostabsprengungen“ mit partiellen Verlusten kommt.

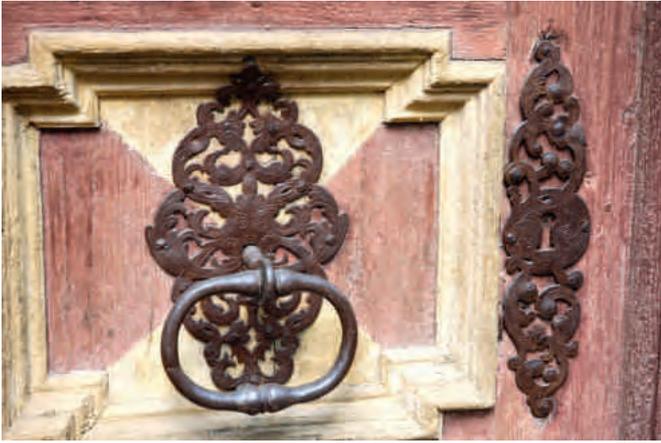
Abb. 5. Eisenzierrat mit gepflegter Rostpatina.

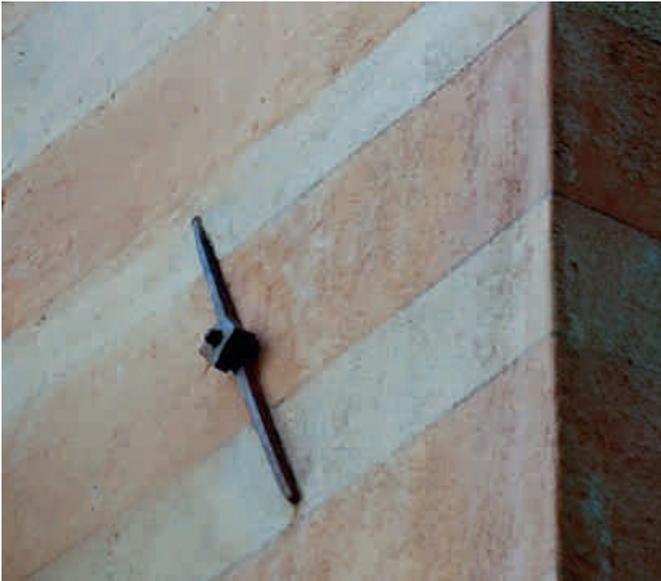
Abb. 6. Schmiedeeiserner Maueranker materialsichtig farblos konserviert.

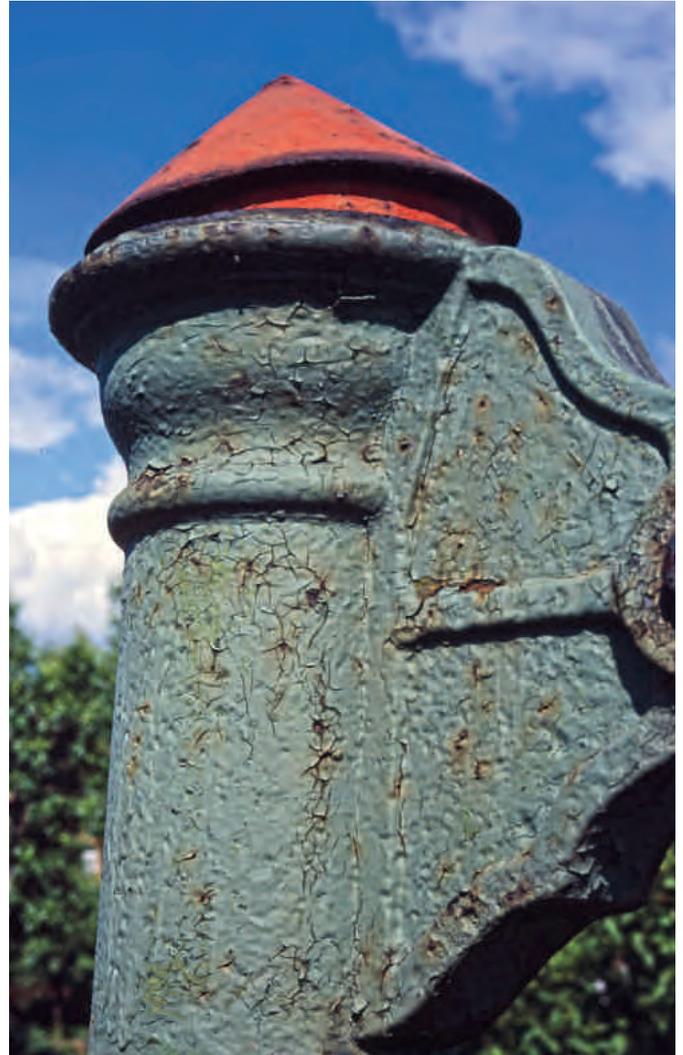
Abb. 7. Wasserpumpensäule mit Rissbildung und partieller Durchrostung in den Altanstrichen, die insgesamt keine Schutzfunktion mehr erfüllen; damit auch Verlust des dekorativen Erscheinungsbildes.

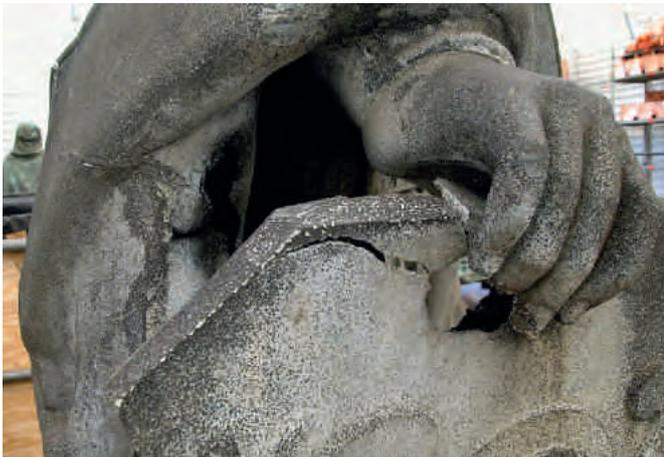
Abb. 8. An einer Zinkgussfigur Fehlstelle, Rissbildungen, Farbfassung gänzlich abgewittert, gesamte Oberfläche vollständig korrodiert und verschmutzt.

atmosphärischen Korrosion, besonders in Verbindung mit Schwefeldioxid, immer mehr abgebaut. Folgeschwerer für den Erhalt der Objekte sind jedoch nachfolgende interkristalline Korrosionsvorgänge, die zu Rissen und Brüchen führen.

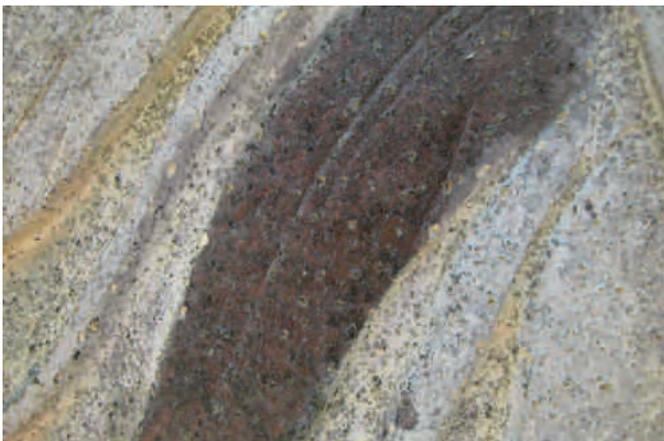
Abb. 9. Freigelegte Reste einer galvanischen Verkupferung mit typischen Lochfraßstellen.

Bei der Alterung im Freien mit fortschreitender Abwitterung der Schutzschichten kommt es mit Bildung von immer mehr Korrosionsprodukten zu feinen Rissbildungen in den Beschichtungen und im weiter zunehmenden Schadensverlauf zum Verlust der gestaltenden Farbfassungen. Beschleunigt werden diese Vorgänge durch eindiffundierende Zinksalze in die historischen Anstrichfilme, wo sich durch Reaktion mit dem organischen Bindemittel Zinkseifen bilden. Diese bewirken als zusätzliche Trockenstoffe (Sikkative) eine voranschreitende Versprödung der historischen Ölfarbschichten mit nachfolgender Rissbildung und Enthaltungen⁴. Bei metallischen Überzügen, wie z. B. einer galvanischen Verkupferung oder Vergoldung, kommt es durch Poren im Überzug zu typischen Zinksalzausblühungen (Pustelbildungen) infolge von Lochfraßkorrosion.

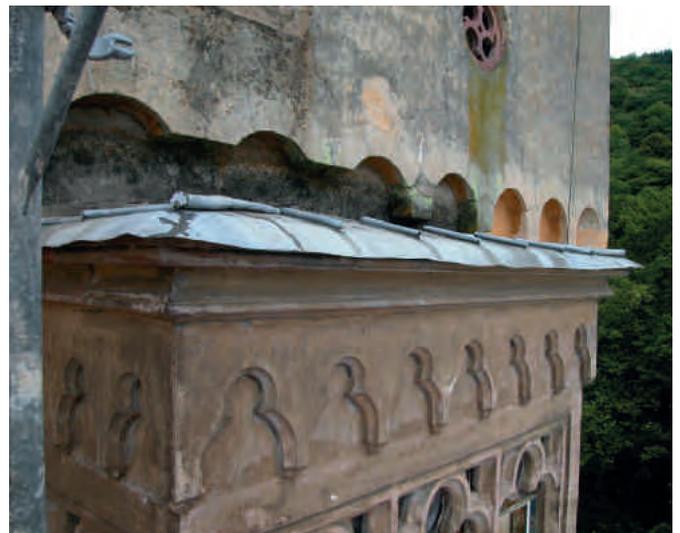
Abb. 10. Abdeckung aus verlöteten Zinnblechstreifen auf einem Erker.

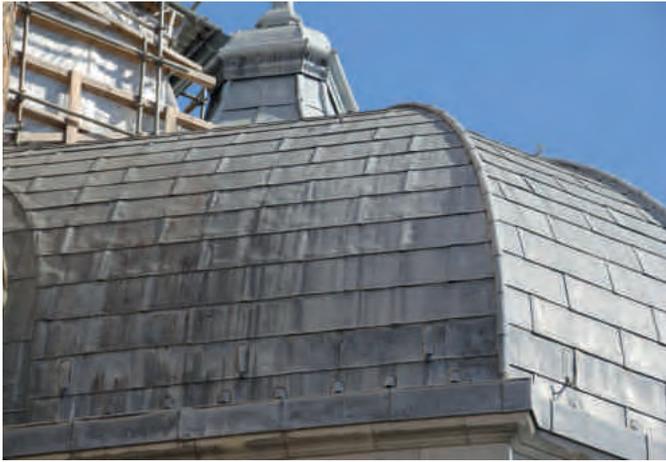
Abb. 11. Bleierne Kapelleneindeckung mit beginnender Patinierung (Aachener Dom) (Foto: A. Seifert).

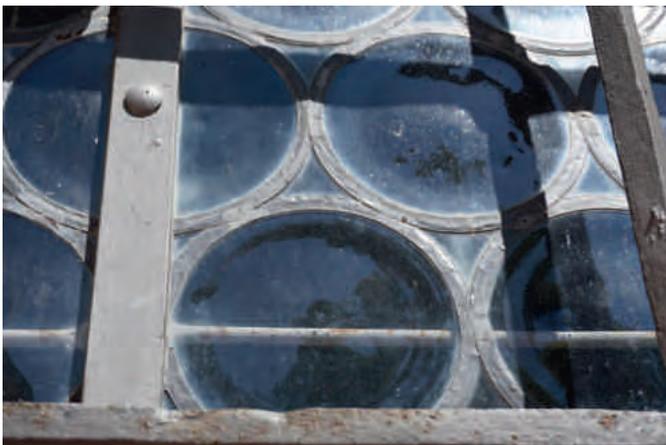
Abb. 12. Bleiglasfenster, Detail mit glaseinfassenden Bleiruten und Lötstellen.

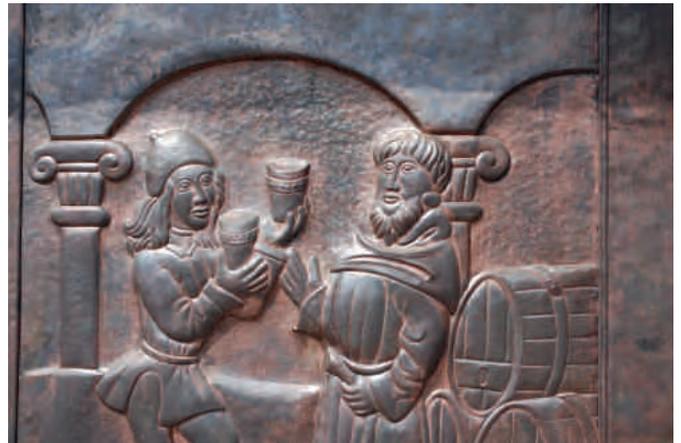
Abb. 13. Getriebenes Kupferrelief mit anfänglich braun oxidiertem Oberfläche.

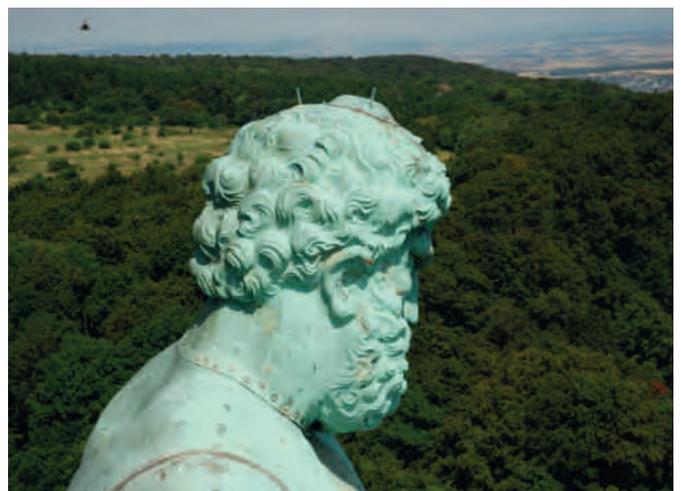
Abb. 14. Getriebene Kupferstatue des Barocks mit natürlich mineralisierter Oberfläche.

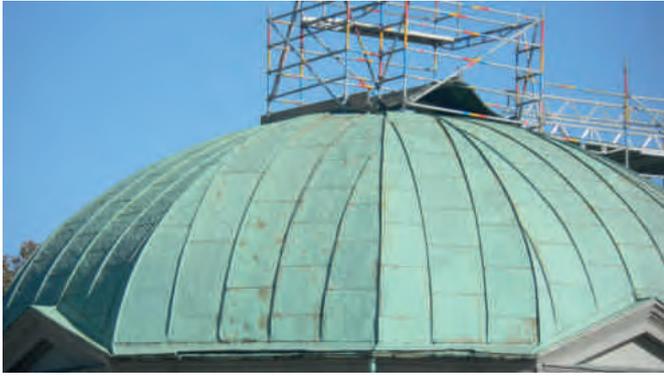
Abb. 15. Dacheindeckung mit gefalzten Kupfertafeln und vollständig ausgebildeter Naturpatina.

Kupferblech ist auf Grund der höchsten Bruchdehnung von allen Buntmetallen seit mehreren Jahrhunderten ein hervorragendes Bedachungsmaterial für flächige Dachdeckungen mit gefalzt verbundenen Tafeln, deren ausreichende Blechstärke die Langlebigkeit garantiert.

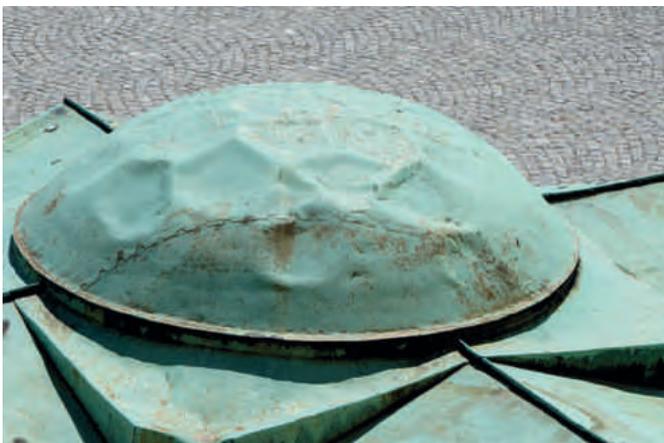
Abb. 16. An dieser kleingewölbten Kupferblechabdeckung kann die geschätzte Dehnbarkeit und eine sichere Verbindungsnaht, die „Schränkenlötnaht“⁶ erkannt werden.

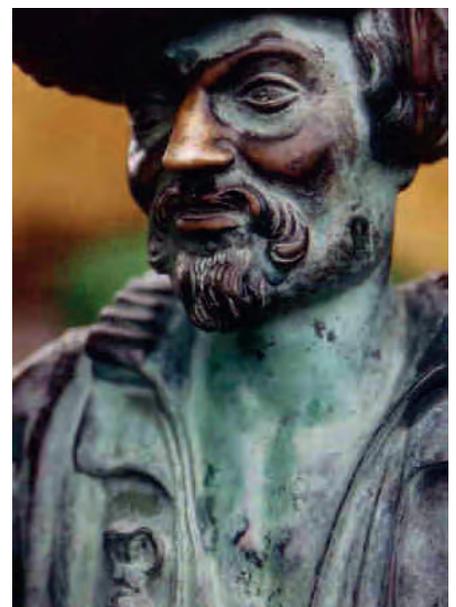
Abb. 17. Oberflächenentwicklung von glänzend metallischer Bronze über braune Kupferoxidpatina bis zur grünen Naturpatinabildung durch Mineralisierung (dem Wunsch der Künstler entsprechend)⁷.

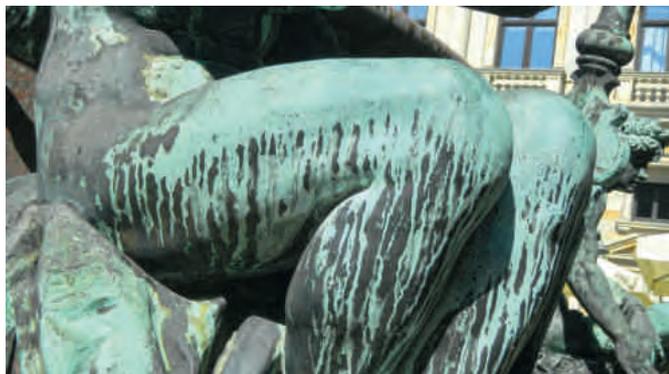
Abb. 18. Übliche grün-schwarze Oberflächentextur einer freibewitterten Bronze mit partiellen Korrosionsverlusten.

In diesen Bereichen kann es besonders unter Rußpartikeln oder bei Anreicherung von Legierungselementen an der Metalloberfläche zu lochfraßähnlicher Korrosion kommen. Im Bildatlas von Anke Doktor und Wolfgang Conrad⁸ sind Oberflächenphänomene von Außenbronzen zusammengestellt.

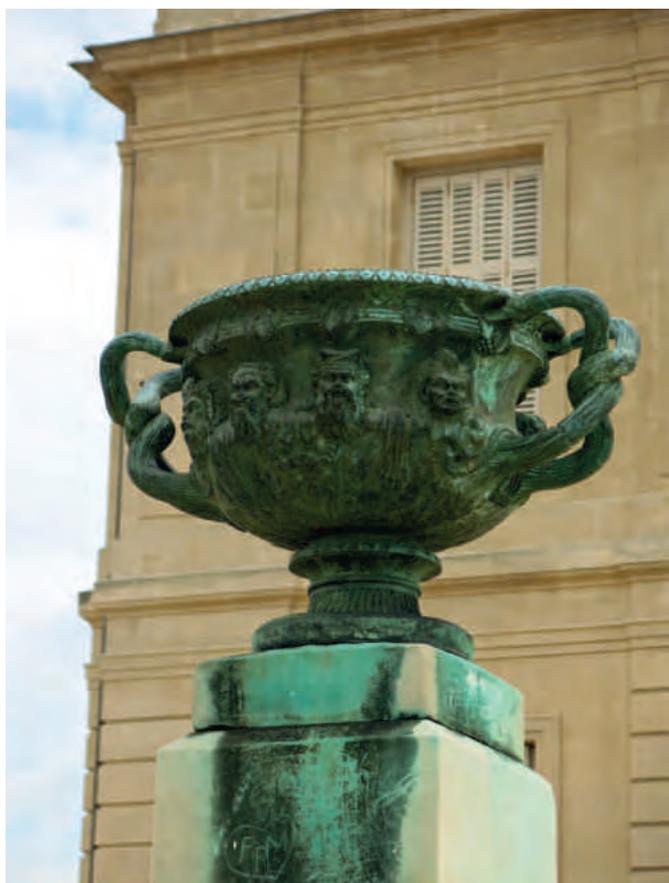
Abb. 19. Bei dieser Bronzearaufstellung fällt auf, dass durch ein unvorteilhaftes Zusammenspiel von Bronzeart und ungünstigen Umgebungsbedingungen wasserlösliche Kupfersalze grüne Ablaufspuren auf dem Steinsockel hinterlassen (Foto: G. Patitz).

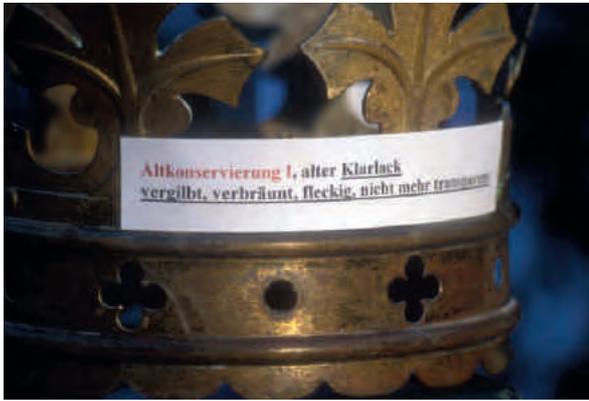
Abb. 20. Messingteil mit typischer Oberflächenalterung in Verbindung mit transparenten organischen Schutzschichten.

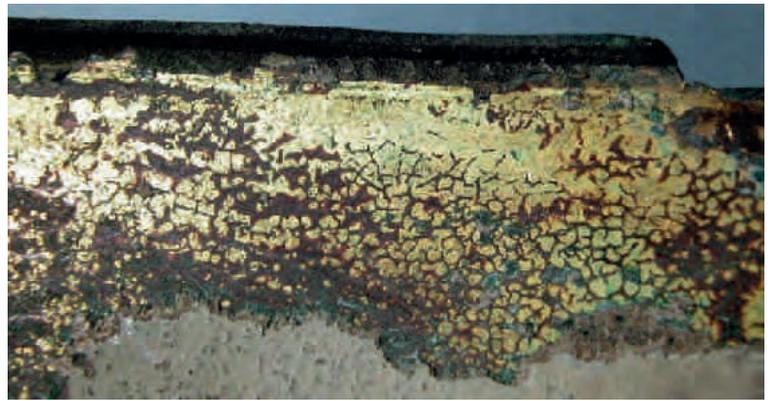
Abb. 21. Historisches Messing mit Entzinkungserscheinung (Austreten von schwammigem Kupfer).

Eine materialsichtige Präsentation ist in diesen Fällen aus konservatorischen Gründen nicht mehr möglich, da bei weiterer Bewitterung die Entzinkung schnell fortschreiten und das Objekt gänzlich zerstört würde. Zur Entscheidung, ob die Schadensform Entzinkung vorliegt, ist immer eine chemische Metallanalyse zur Bestimmung der Legierung notwendig.

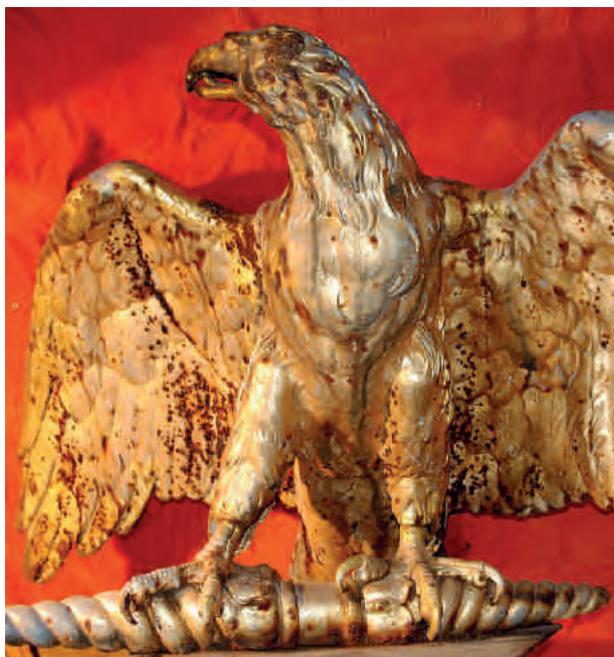
Abb. 22. Schadensbild: partiell durchgerostete Blattvergoldung an einer gusseisernen Adlerplastik durch unzureichende Eisenkonservierung.

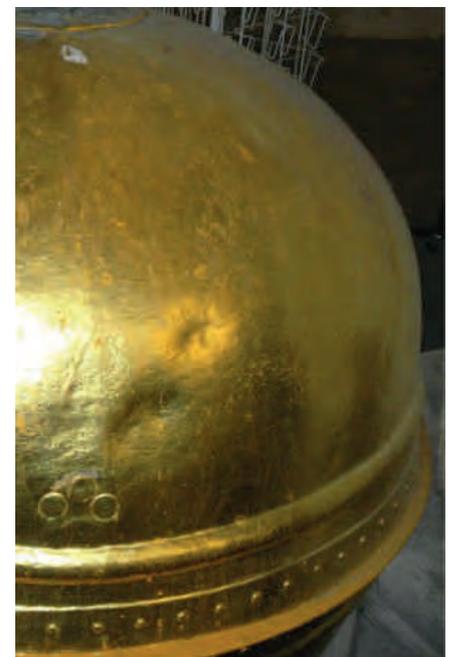
Abb. 23. Turmkugel aus zwei vernieteten Kupferschalen mit 975er Blattvergoldung (Dukatendoppelgold) auf gelbem Lack nach 23 Jahren „Turmbewitterung“ (appliziert auf einer ausgedienten, aber konservierten Altvergoldung).

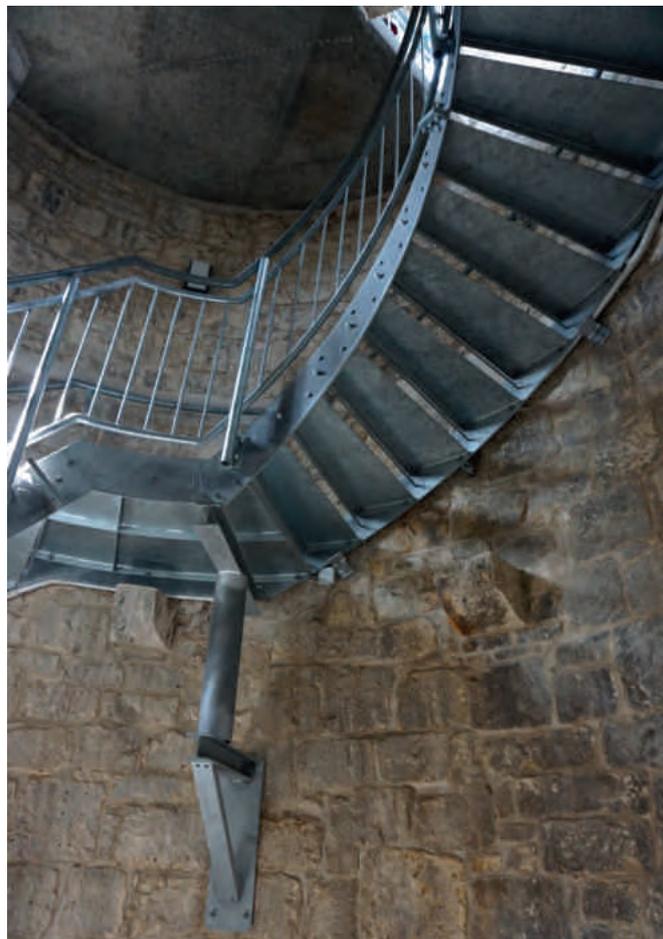
Abb. 24. Ersatztreppe in einem offenen überdachten Bergfried.

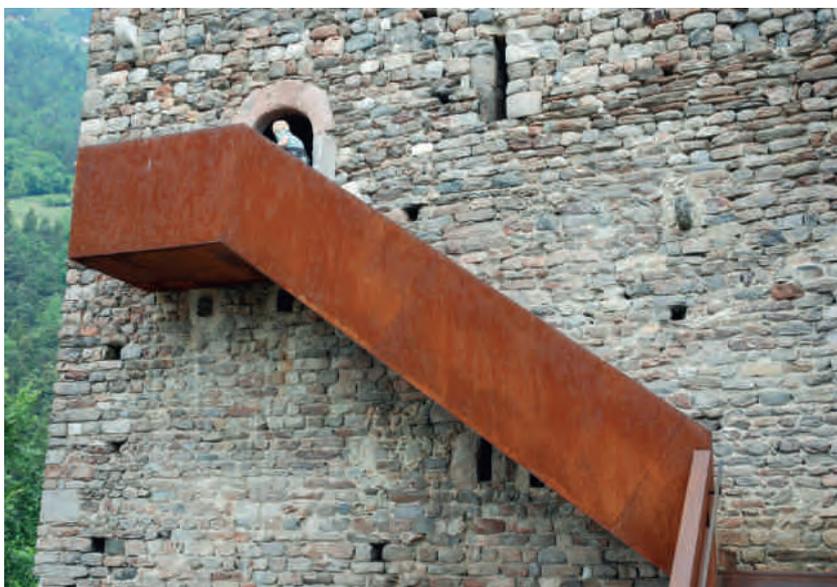
Abb. 25. Beispiel einer zusätzlichen Außentreppe zur Vervollständigung eines Schlossrundgangs (Südtirol).

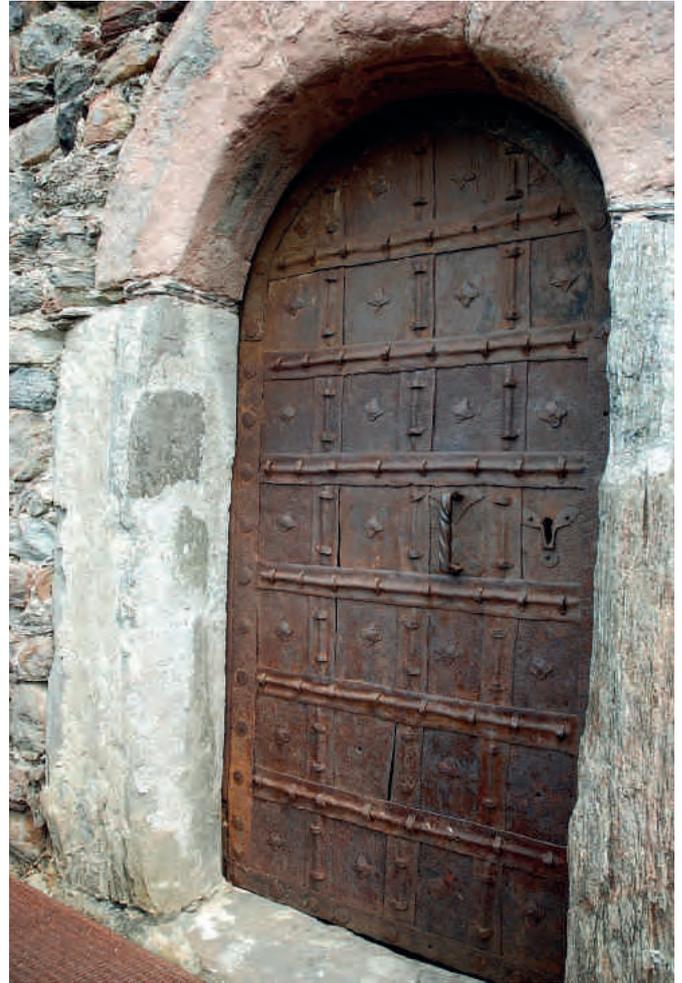
Abb. 26. Schmiedeeiserne Tür mit fortwährender Leinöl-Konservierung, stellenweise ist deren Abwitterung erkennbar.

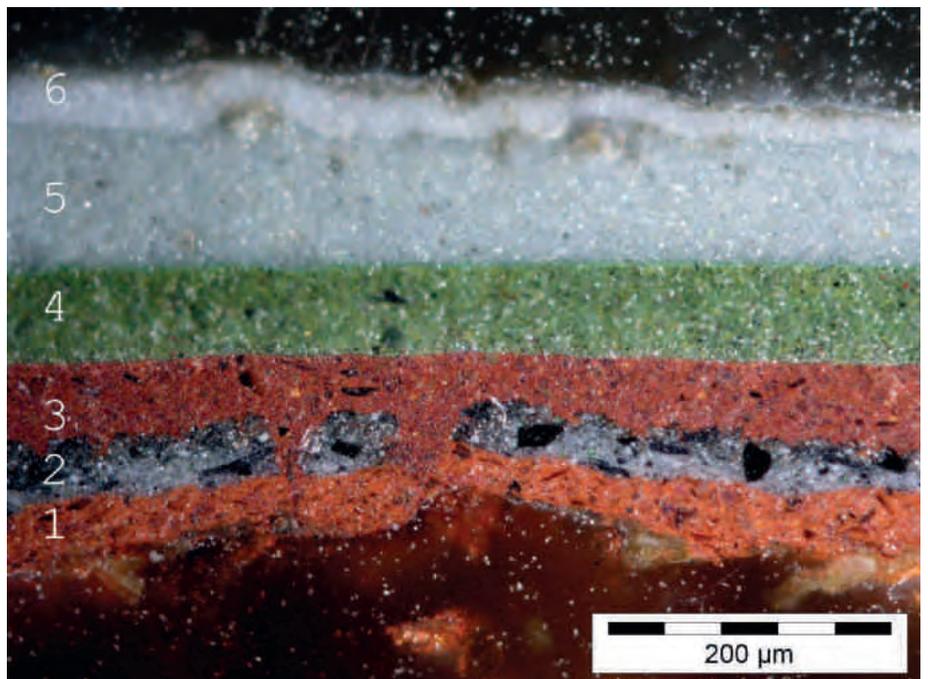
Abb. 27. Querschliffbild einer Farbschichtbefundung mit sechs Anstrichen. In der mikroskopischen Vergrößerung lässt sich folgende Farbhistorie erkennen: Eine erste eisengraue (2) Farbgestaltung, eine zweite grüne (4) und der jüngste hellgraue (6) Deckanstrich. Als Rostschutz-Grundierungen sind eine mit Bleimennige pigmentierte (1) sowie eine eisenoxidrote (3) verwendet worden (Foto: D. Brück).

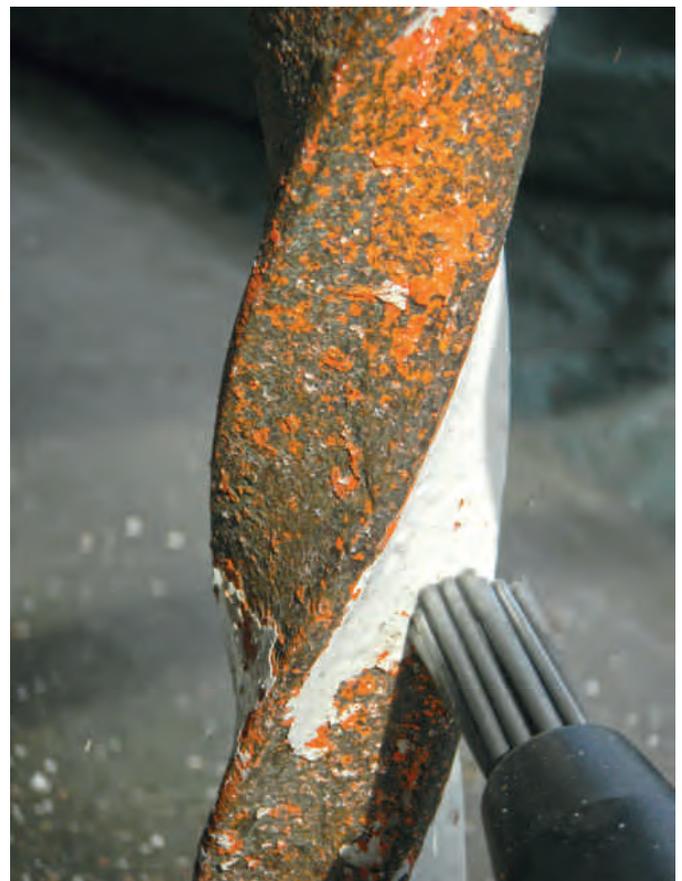
Abb. 28. Gedrillter gusseiserner Geländerstab: „Abnadeln“ von Altanstrichen.

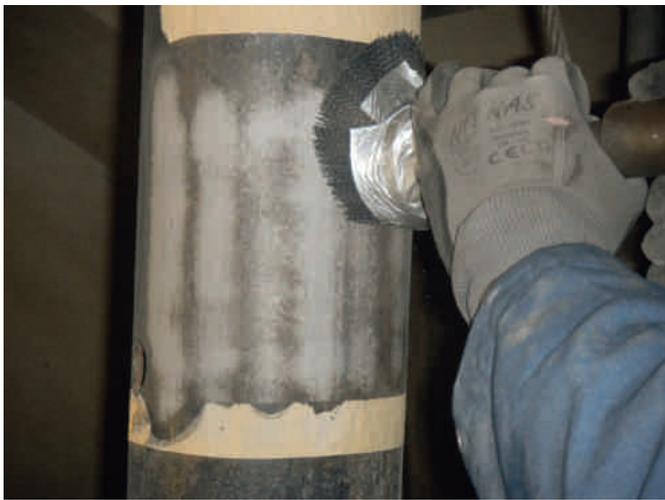
Abb. 29. Während der staubfreien Strahlentrostung an einem Fahnenmast zur Abnahme von Rost und Altkonservierungen mit schwermetallhaltigen Pigmenten.

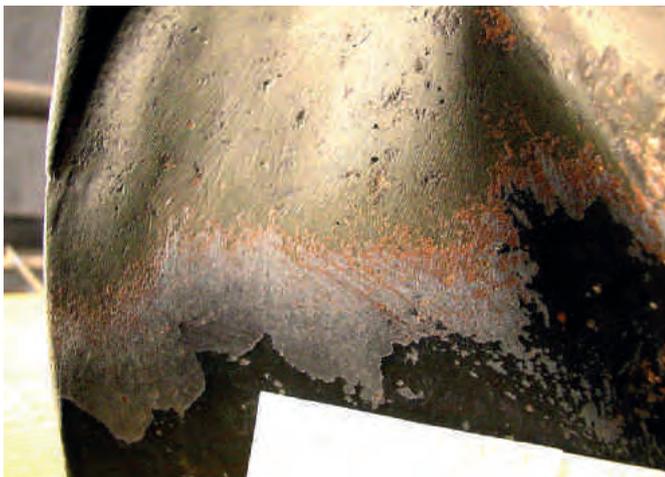
Abb. 30. Beim schonenden Strahlverfahren mit Backpulver an einer gusseisernen Büste kann die Eisenoberfläche so achtsam freigelegt werden, dass drei neuzeitliche Anstriche einzeln erkennbar sind.

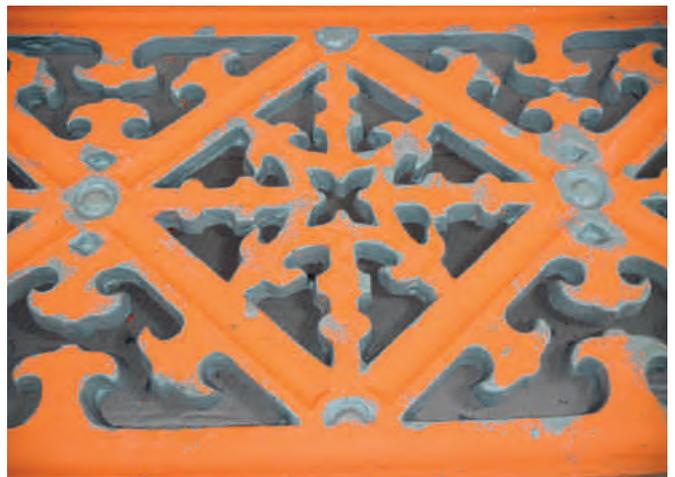
Abb. 31. Gusseiserne Treppenstufe beim originalgerechten Anstrichaufbau: Der graue Zwischenanstrich wird zuerst in die engen Zwischenräumen der Gussornamentik hineingestrichen, danach wird die Unterseite und erst zum Schluss die Trittfläche beschichtet. Eventuell neue, glatt geschliffene Schweißstellen benötigen vorangehend einen speziellen Haftgrundierungsanstrich.

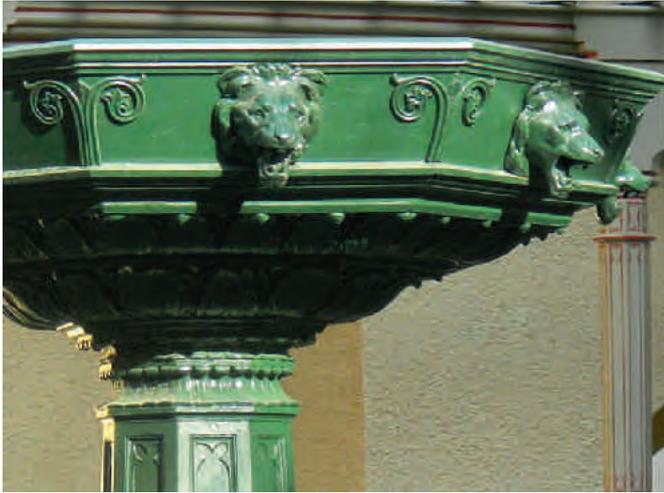
Abb. 32. Endzustand der Restaurierung: Wiederherstellung der originalgerechten Farbgestaltung (nach Farbbefund) mit vier Anstrichen.

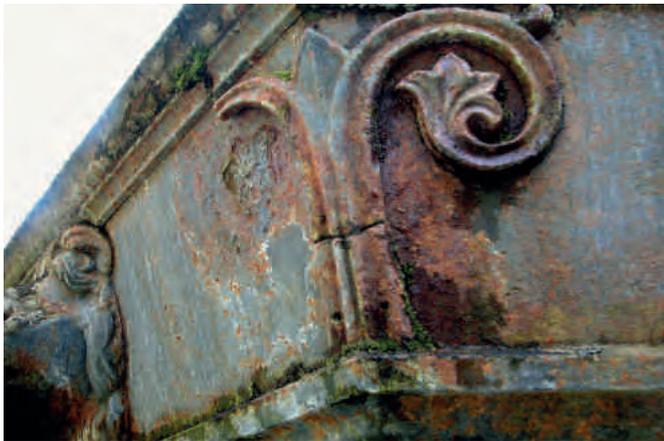
Abb. 33. Ausgangszustand: durchrostete Altanstriche und partielle Materialzerstörungen (Rissbildungen) sowie stellenweise Materialverluste (Abbrüche).

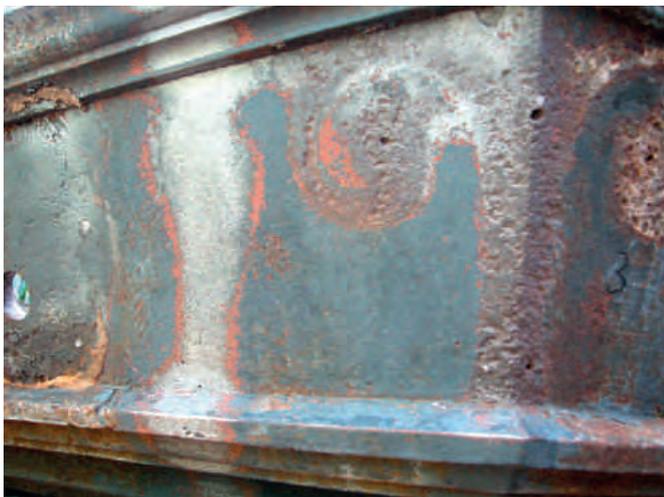
Abb. 34. Zwischenzustand nach der Oberflächenvorbehandlung durch sanfte Strahlentrostung: Reste von festen Originalanstrichen und Restrost in Vertiefungen können verbleiben.

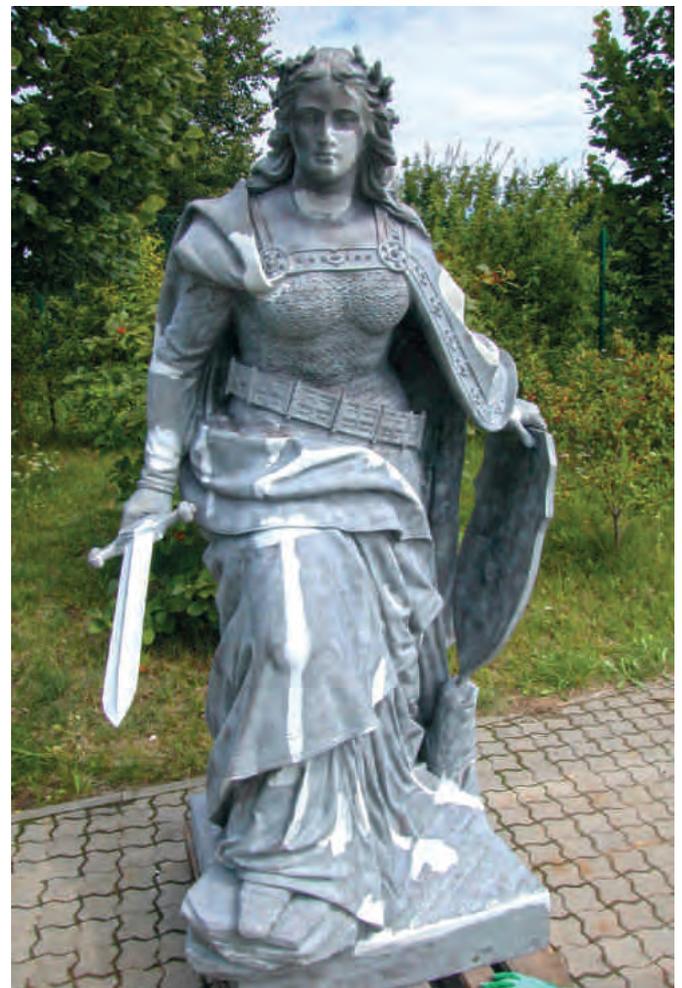
Abb. 35. Zinkgusskulptur Germania (1885) mit partieller Anstrich-Vorbehandlung an reparierten Stellen und der neuen Schwertklinge.

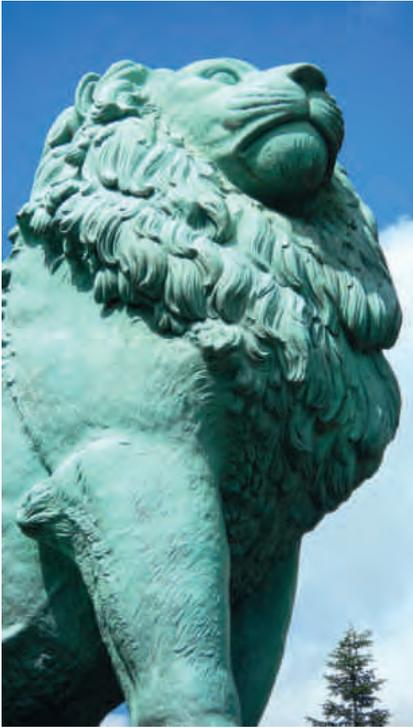
Abb. 36. Löwenplastik (1865) als Zinkgussplastik, bemalt mit einer grünen Kupferpatina-Fassung.

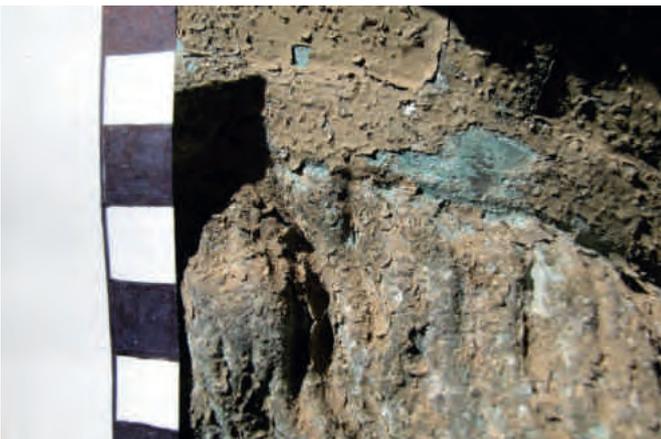
Abb. 38. (unten) Zinkgussplastik „Jeanne d’Arc“. Detail im Stirnband mit steingrauer Überfassung und stellenweise offener Metalloberfläche – hier hat sich die historische Verkupferung grün patiniert.

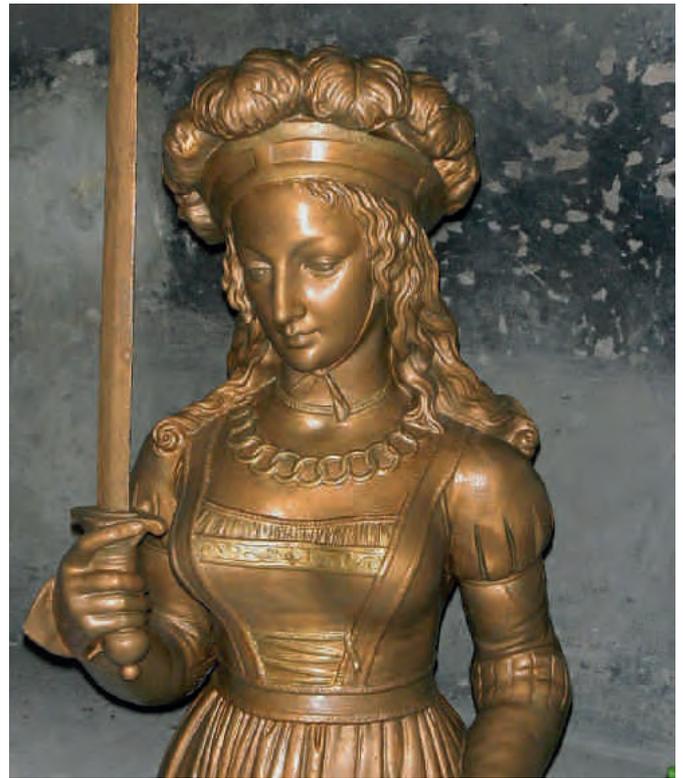
Abb. 37. (rechts) Zinkgussplastik „Jeanne d’Arc“. Ausgangszustand mit flächenüberdeckender Zinkkorrosion, damit Totalverlust der historischen Oberflächengestaltung und -konservierung (ehemals glatte Oberfläche, galvanisch verkupfert).

Bei der Oberflächenbefundung mittels Probenentnahme und mikroskopischer Untersuchung konnten an verschiedenen Stellen, wie auch auf den Lotnähten, geringe metallische Kupferreste nachgewiesen werden. Als Oberflächenvorbehandlung wurde die restlose Entfernung der Korrosionsprodukte durch Feinstrahlen mit weichem Strahlmittel durchgeführt. Die Rekonstruktion der historischen Oberflächengestaltung (galvanische Verkupferung) wurde anstrichtechnisch wie folgt aufgebaut:

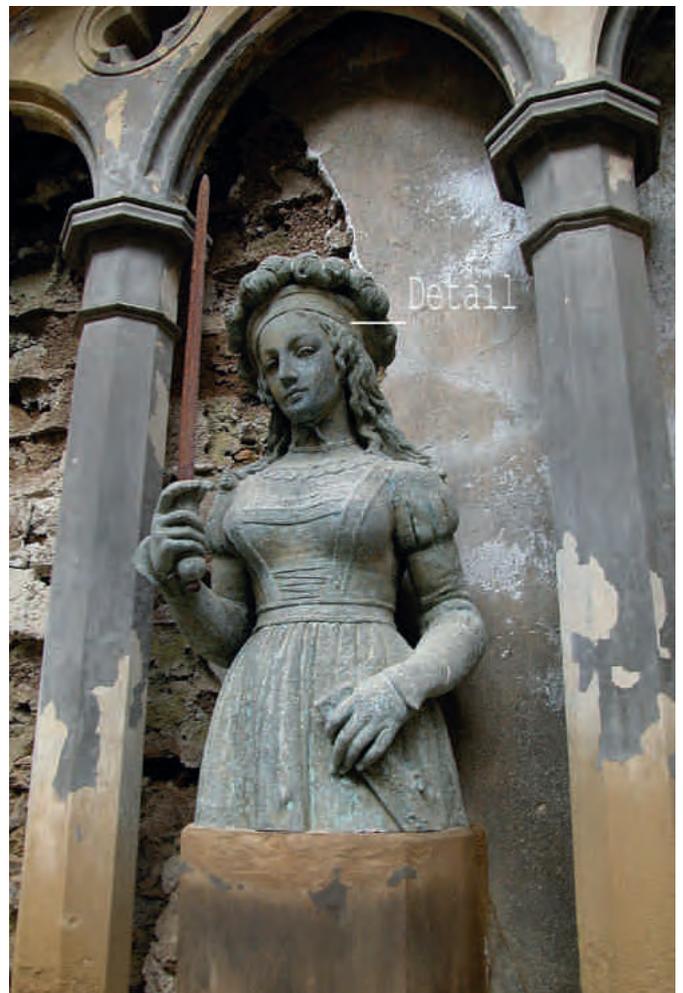
Abb. 39. Endzustand der Restaurierung.

Zuerst eine Haftgrundierung für Zinkoberflächen, dann ein Zwischenanstrich zur Egalisierung der Oberfläche, der nach Durchtrocknung einen feinen Zwischenschliff erhielt. Als kupferfarbener Deckanstrich kam eine Perlglanz-Kupferfarbe im Farbton „Altkupfer“ zur Anwendung. Zum Schluss erfolgte die Glanzmilderung/Patinierung durch einen mit Grünerde pigmentierten Wachsüberzug aus AERO 46.

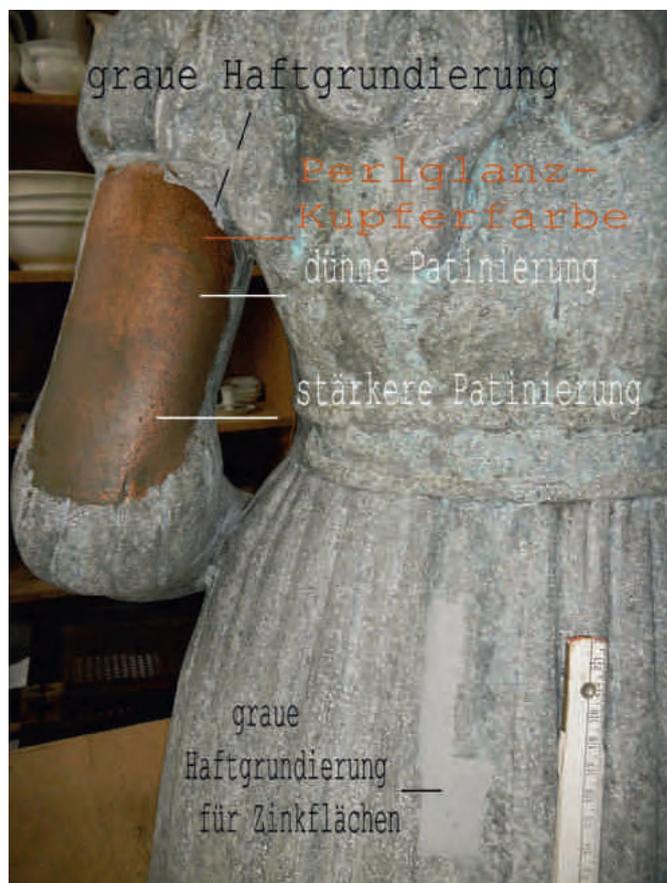
Abb. 40. Aufbau der Kupferimitations-Fassung:

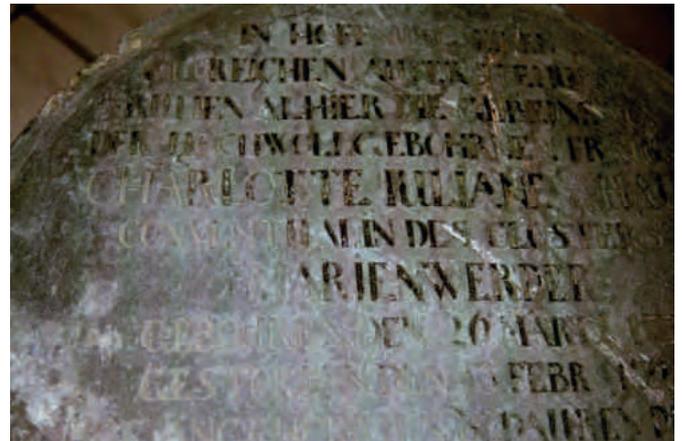
Abb. 41. Zinnmedaillon von 1761 mit partiell verlorener Schriftausmalung.

Am Beispiel eines Grabmal-Schriftmedaillons mit teilweise verlorener Ausmalung der vertieften Schrift wurde modellhaft auf der Rückseite die Reinigungsmöglichkeit mit Laserstrahl getestet. Als Ergebnis konnte mit der berührungslosen Abnahme von Schmutzschichten eine fleckenlose Zinnoberfläche unter Beibehaltung ihrer dünnen Oxidschicht erreicht werden (Muster 2 und 5), die nachfolgend auch auf der Vorderseite substanzschonend angewendet wurde.

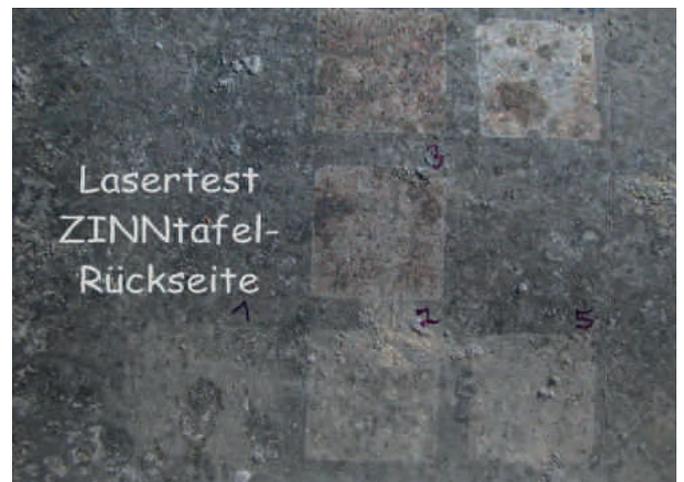
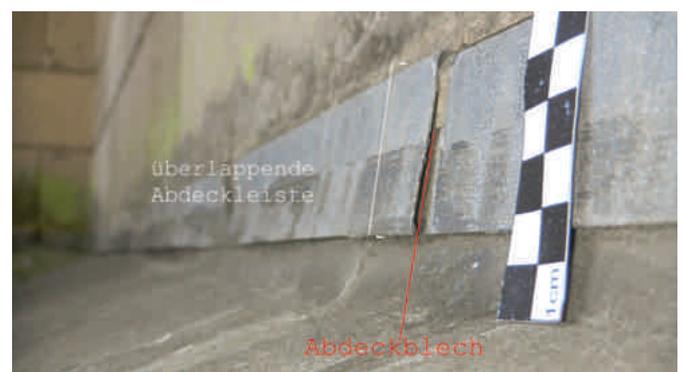
Abb. 42. Fünf Reinigungsversuche mit Laserstrahl auf der Rückseite des Medaillons. Mit den Anwendungsparametern der unteren Versuchsreihe kann eine vollständige Reinigung erreicht werden.

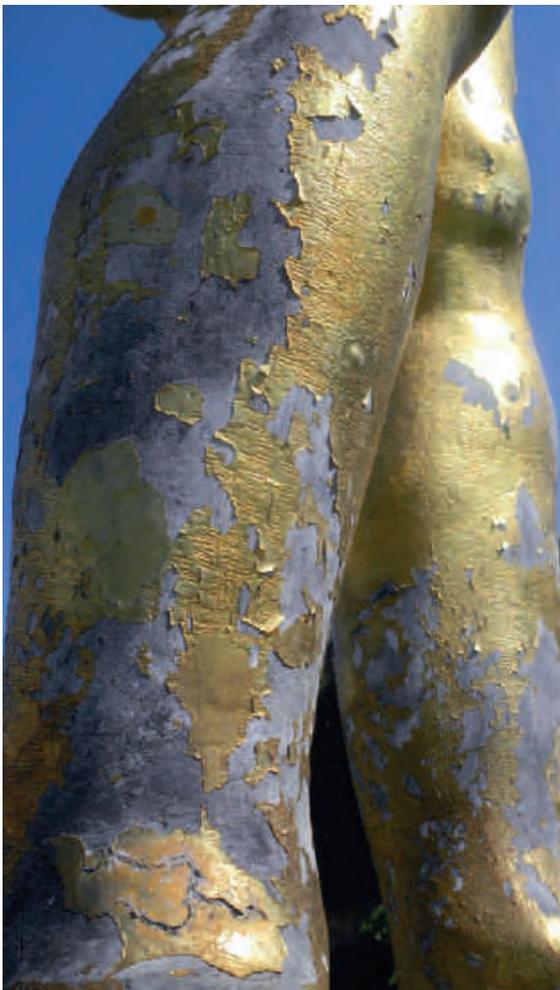
Abb. 44. Statue aus Bleiguss mit abgeplatzter Blattvergoldung: abblätternde Farb- und Goldschichten durch ungenügende Untergrundvorbereitung (unzureichende Entsalzung) und fehlende Haftgrundierung.

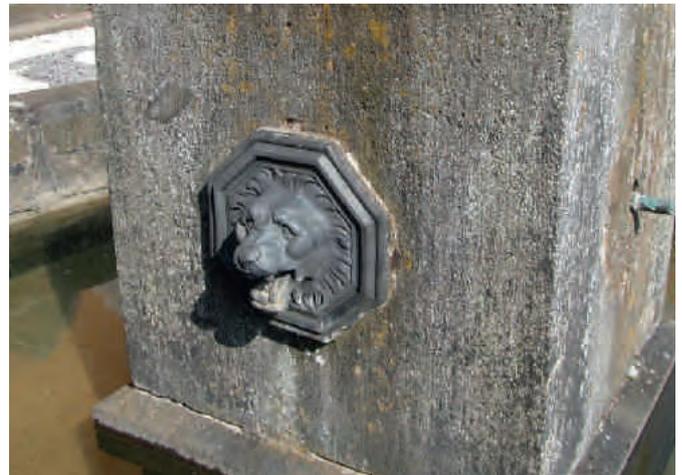
Abb. 45. Wasserspeiender Löwenkopf aus Bleiguss, mehrfach farbig überstrichen ...

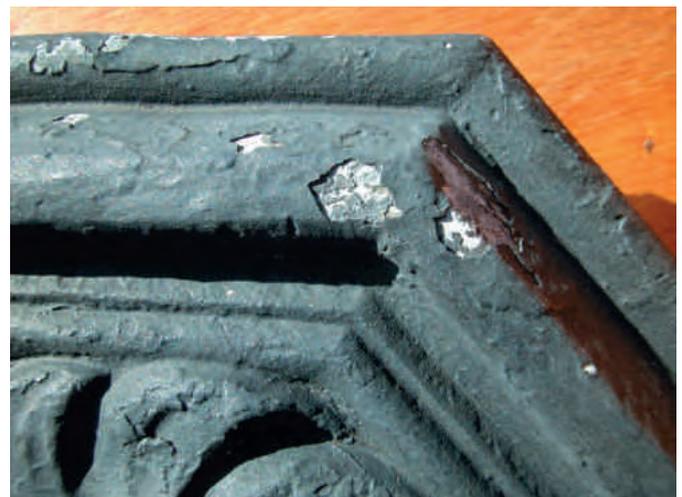
Abb. 46. ... dadurch Rissbildung in zu dicken Anstrichansammlungen, die zu Abplatzungen führen; an den Fehlstellen partiell verstärkte Abtragskorrosion mit Bleiverlusten.

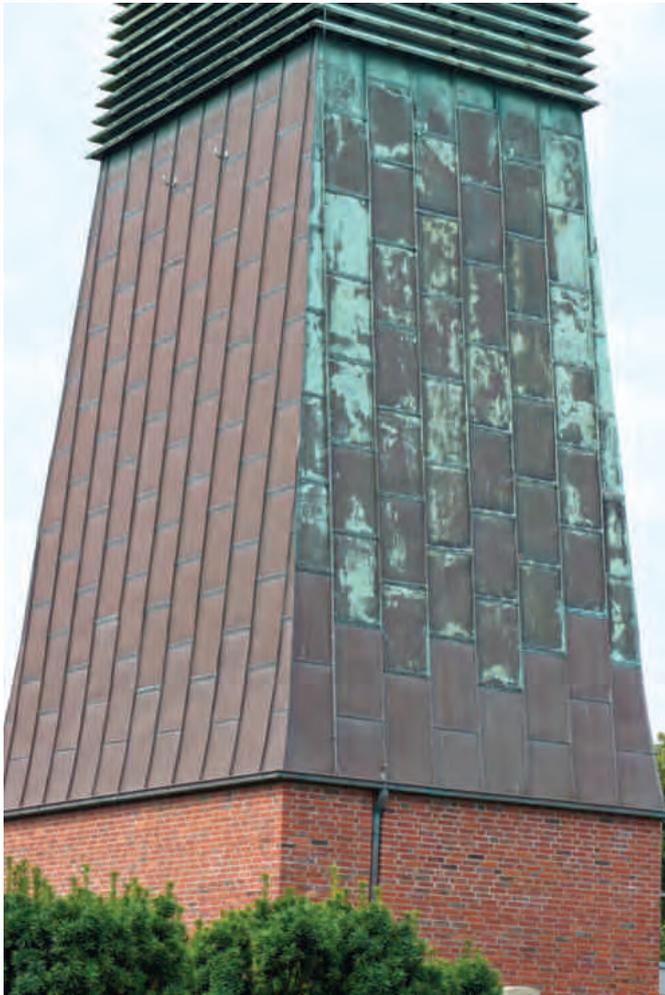
Abb. 47. Rekonstruktion/Ersatz historischer gefalzter Kupferblechdächer mit neuem Kupferblech, auf der Wetterseite beginnt die Mineralisierung.

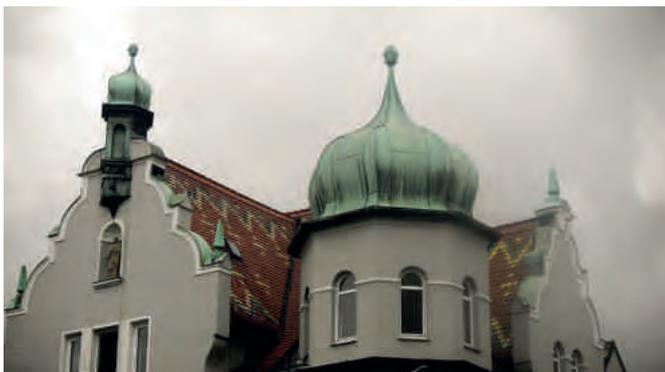
Abb. 48. Fast vollständig grün patinierte Kupferblechhau- ben und -abdeckungen.

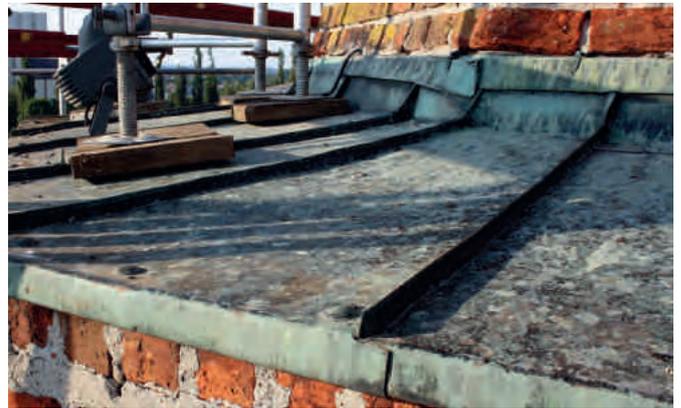
Abb. 49. Auf horizontal befestigten Kupferblechbedeckungen verbleibende Verschmutzungen sollten bei Fassadenreinigungen abgenommen werden (Foto: J. Holst).

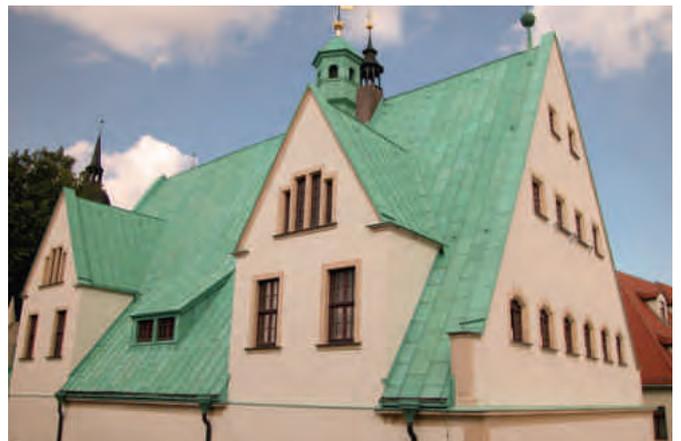
Abb. 50. Rekonstruktion/Ersatz historischer gefalzter Kupferblechdächer mit neuen, künstlich patinierten Kupferblechen (z. B. Rathaus Lutherstadt Eisleben, 1995 neu eingedeckt).

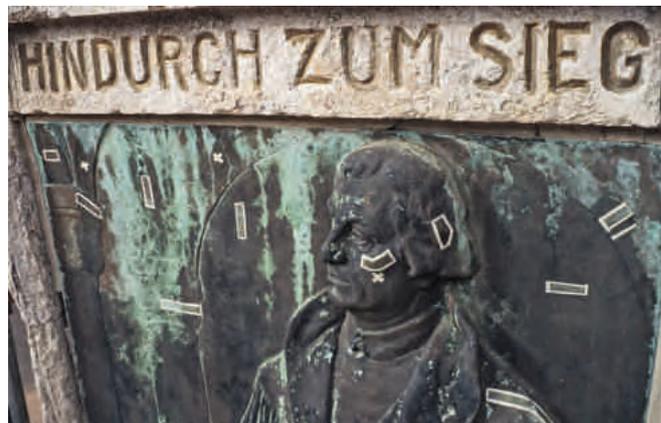
Abb. 51. Befundung an einer Bronzerelieftafel zur Bestimmung der lokal vorliegenden Schichtensituation, deren Ergebnisse zur Erarbeitung des Restaurierungskonzepts herangezogen werden; im weiteren Verlauf dienen die markierten Stellen als Musterflächen für Reinigungs- bzw. Freilegungsarbeiten mit dem Ziel, artfremde Schichten abzunehmen und arteigene (braune Oxidpatina und feste grüne Naturpatina) zu erhalten.
