Konservierung historischer Metallobjekte im Außenbereich

Informationsschriften der DEUTSCHEN BURGENVEREINIGUNG e. V.
BEIRAT FÜR DENKMALERHALTUNG

Konservierung historischer Metallobjekte im Außenbereich¹

Alterung und Korrosion von Eisen, Zink, Zinn, Blei, Kupfer, Bronze, Messing und Blattvergoldungen sowie der Umgang zum originalgerechten Erhalt der Objekte (zusätzlich Ersatzobjekte aus Edelstahl und wetterfeste Baustähle)

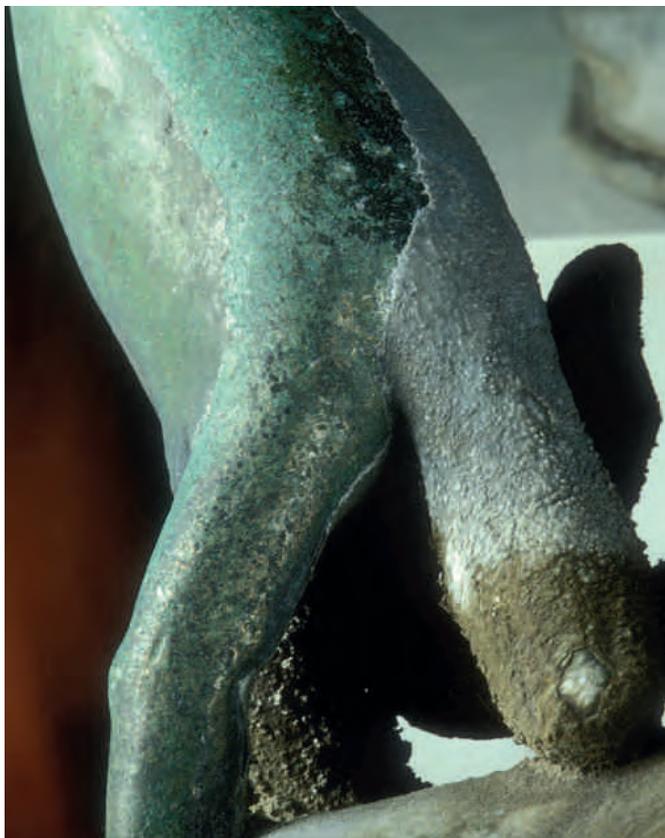
Abb. 53. Substanzschonende Abnahme von aufgewachsenen Kalkschichten an einer naturpatinierten Brunnenplastik.

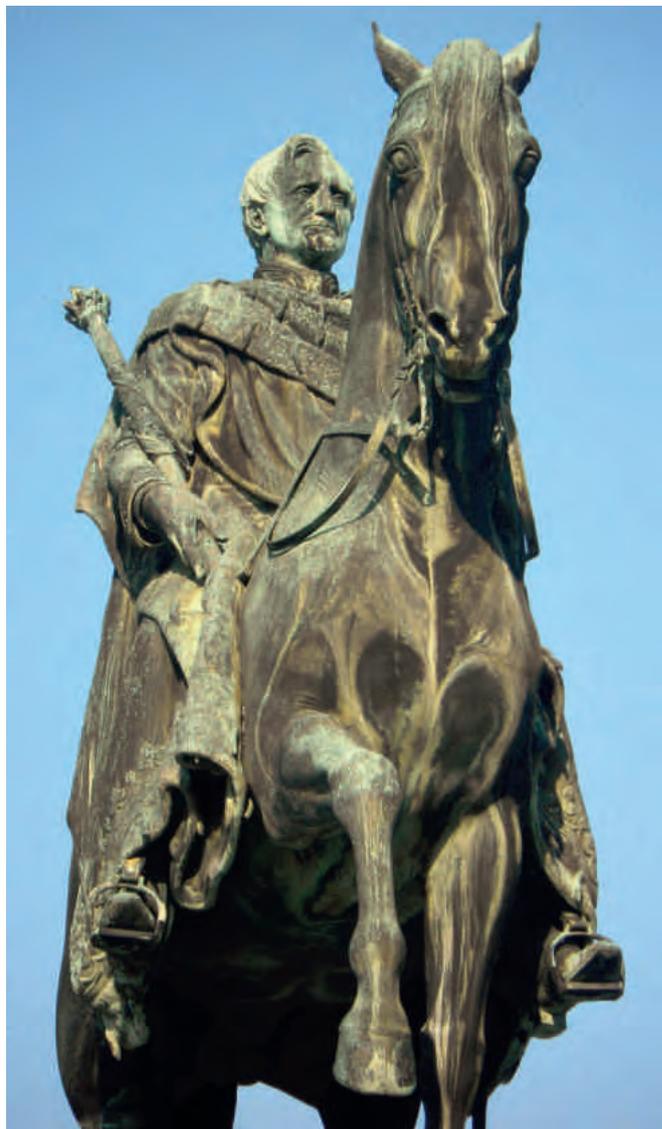
Abb. 55. Reiterstandbild (1889) mit verwitterter und verschmutzter Oberfläche – restaurierungsbedürftig.

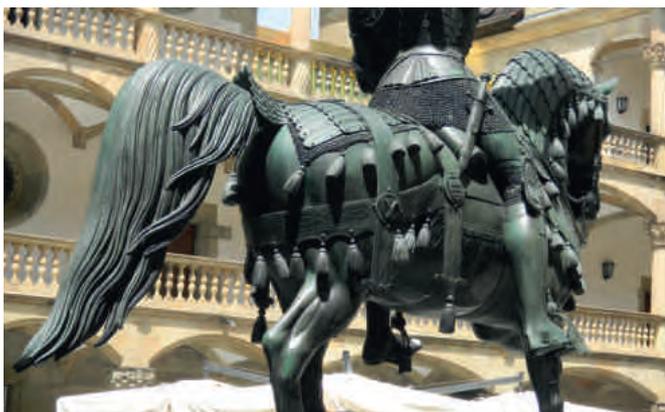
Abb. 56. Reiterstandbild (1839) in Naturpatina.

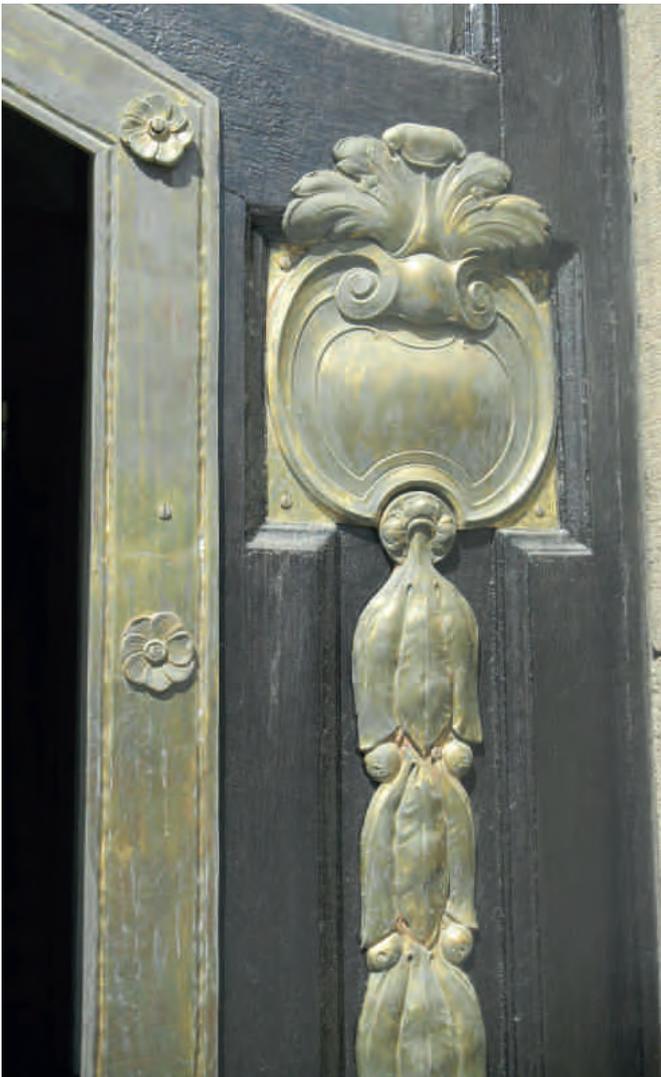
Abb. 57. Schmuckelement aus Messingblech an einem Türrahmen: mit anfänglicher Verwitterung der transparenten Konservierungsschicht, die sich im Restaurierungsfall leicht mit geeigneten Lösungsmitteln abnehmen lässt. Nachfolgend wird die Messingoberfläche wieder glanzpoliert und erneut gegen vorzeitiges Oxidieren mit einem Klarlack geschützt.

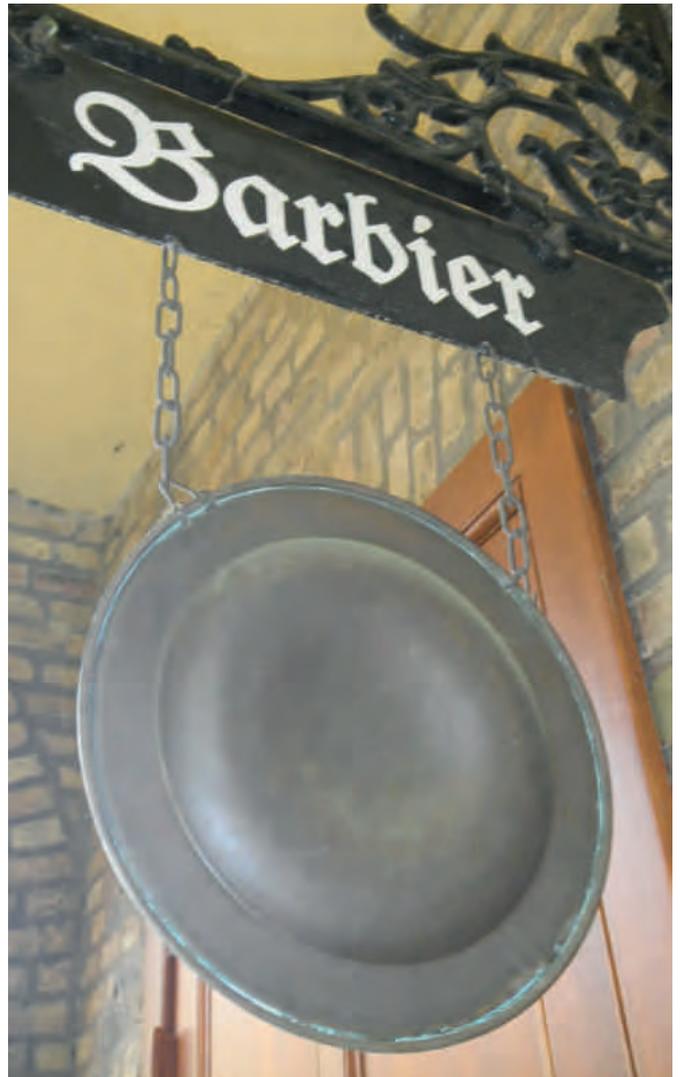
Abb. 58. Das Zunftzeichen der Barbieri, die Rasierschaum-schale aus gedrückten glänzenden Messingblech. Die früher verwendeten dünnflüssig transparenten Zaponlacke auf Nitrolackbasis – dünn aufgebracht praktisch unsichtbar – sind nicht lange wetterbeständig, sodass es mit der braunen Kupferoxidbildung und Lackverbräunung allmählich zur abgebildeten glanzlosen Oberflächener-scheinung kommt.

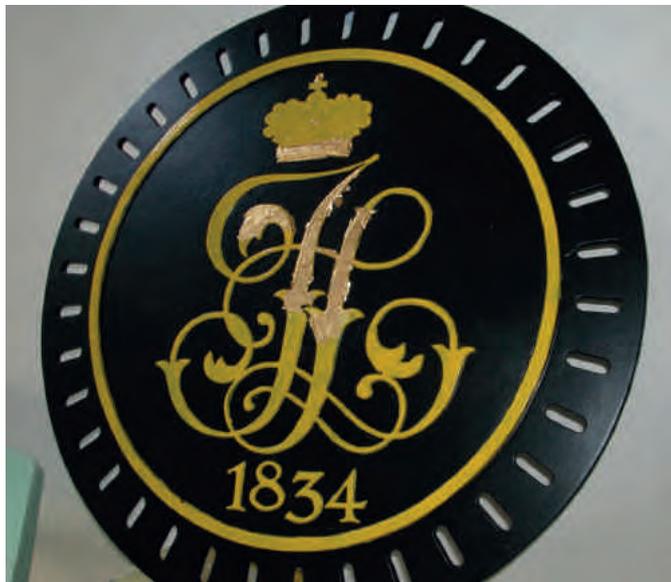
Abb. 59. Medaillon mit gräflichen Initialen (Kopie aus Aluminiumguss) beim Blattvergolden.

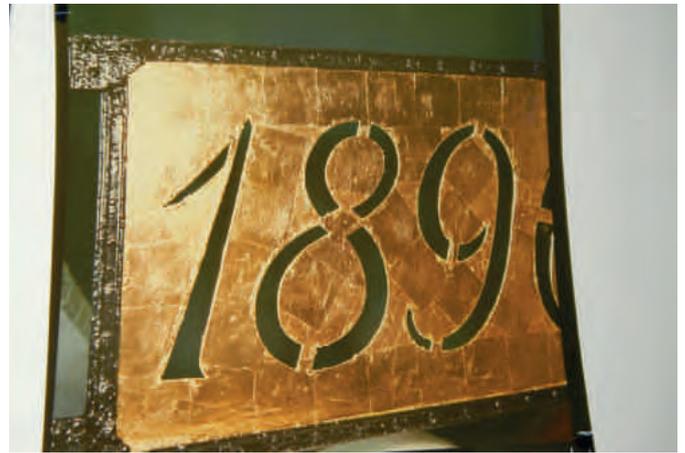
Abb. 60. Wetterfahne mit vergoldetem Kupferblatt.

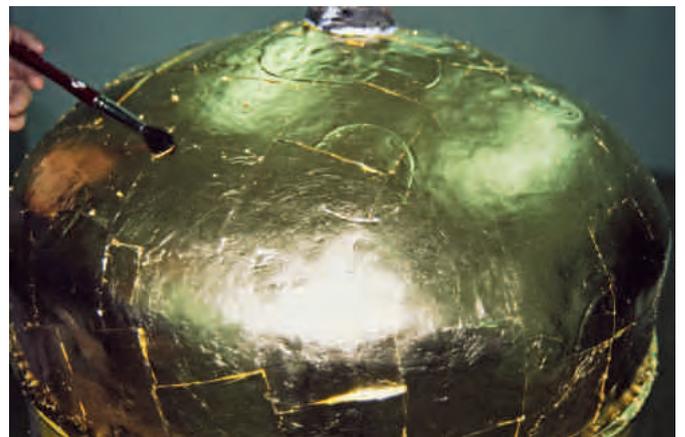
Abb. 61. „Versäubern“ (abpinseln nichtklebender Blattgoldränder) einer fertig aufgelegten Blattvergoldung an einer kupfernen Turmkugel vor der abschließenden Politur mit Wattebausch.

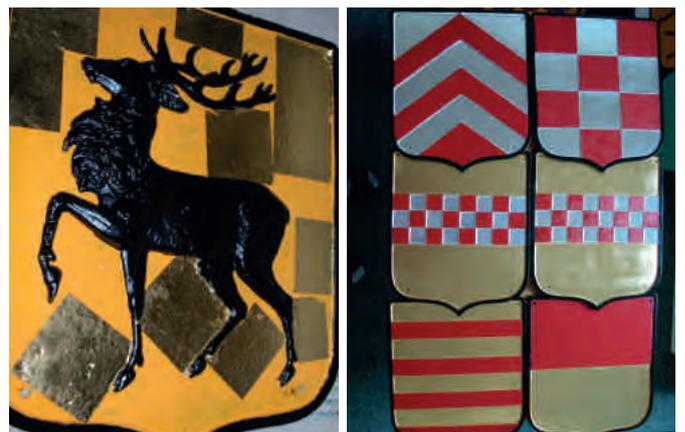
Abb. 62. Gusseiserne Wappentafel (1896) mit vollständigem Korrosionsschutzsystem und aufgelegten „angeschossenen“ Goldblättern im handelsüblichen Format 8 x 8 cm.

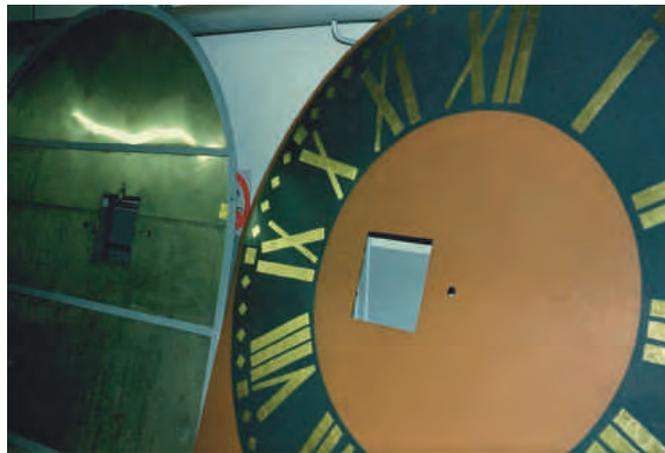
Abb. 64. Zifferblätter einer Kirchturmuhre aus Edelstahlblech: Rückseite farblos aktiv passiviert, vorderseitige Farbgestaltung mit der Wiederholung der Farben des Turms und des Daches, also schiefergrau sowie Mischfarbton aus gelbem und rotem Sandstein.

Ein Anwendungsbeispiel für diese junge Metallart: Die Eisenbleche der vier Zifferblätter einer Kirchturmuhre aus dem Jahre 1874 waren stellenweise durchgerostet, weil die Rückseiten nie eine Schutzbeschichtung erhalten hatten. Für die Neuanfertigung wählte man 1991 eine rekonstruierte Gestaltung in Edelstahlausführung.
